# Studie korozního stavu extrahovaných čepových částí kovových kořenových nástaveb

## A Study of Corrosion of Root Parts of Metallic Post and Core Reconstructions after their Extraction

Venclíková Z.<sup>1</sup>, Fojt J.<sup>2</sup>, Joska L.<sup>2</sup>

Čes. Stomat., roč. 114, 2014, č. 6, s. 101-108

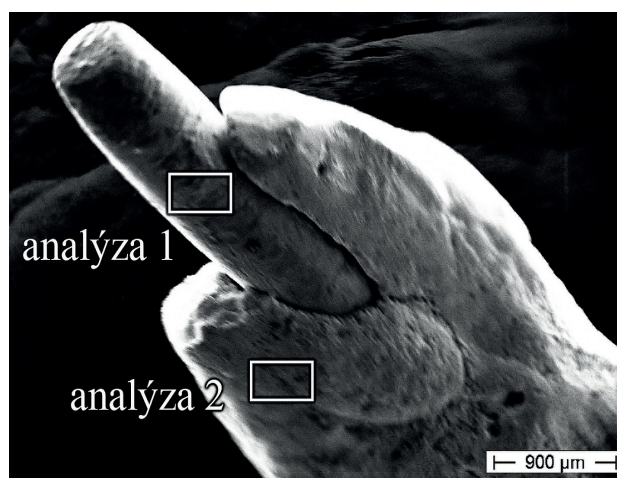
**Obr. 1** Kořenový čep s vyznačením analyzovaných míst

prvek	analýza 1	analýza 2
Fe	64,4	
Cr	19,4	
Zn	13,0	
Ag		76,9
Zn		12,3
Cu		2,5
Sn		8,3

ci v délce 12 let došlo k uvolnění, nástavba vypadla, kořen zůstal *in situ*. Mikrofotografie hrotu čepu s označením míst analýz je uvedena na obrázku 1 a tabulce 1.

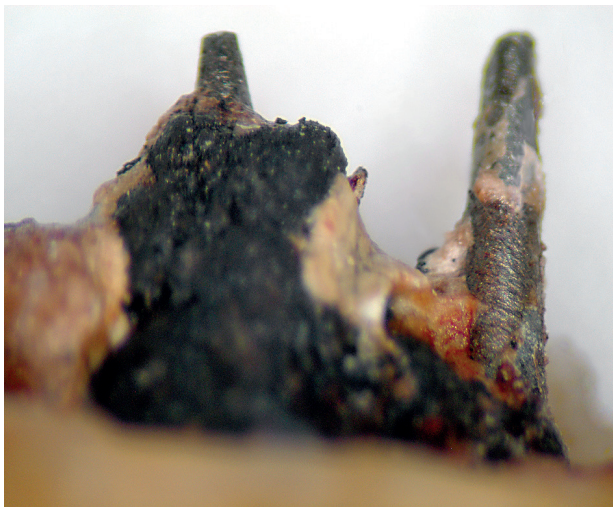
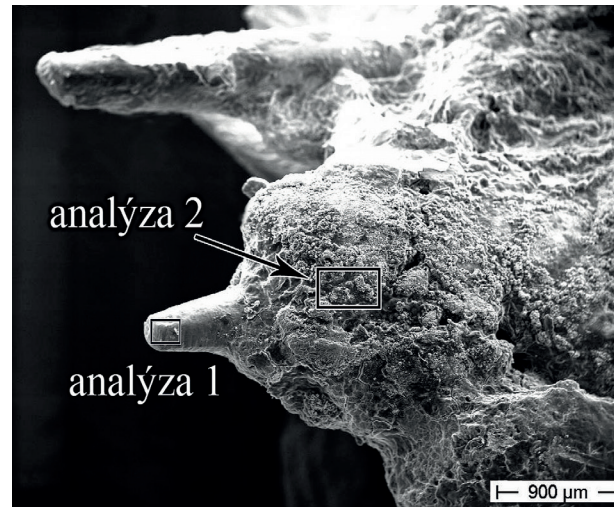
Obr. 2 Mikrofotografie reálného stavu (a) a snímek z elektronového mikroskopu s vyznačením míst analýz (b, oproti snímku a otočeno o 90° vlevo)

prvek	analýza 1	analýza 2
Fe	72,5	
Cr	19,8	
Ni	1,4	
Ag		15,9
Cu		63,5

V tomto případě se jednalo o zub 24, ošetřený kořenovou nástavbou a korunkou z materiálu Targis-Vectris. Expozice nástavby trvala 25 let. Zub byl

extrahován pro podélnou frakturu radixu. Stav nástavby, místa analýz a výsledky jsou uvedeny na obrázku 2 a v tabulce 2.

PdAg)-modelové sliny [5]. Výpočtem bylo prokázáno, že stříbro může přecházet za daných podmínek do prostředí ve formě relativně širokého souboru rozpustných komplexních sloučenin. Artefakt analyzovaný jako případ 2 tyto závěry potvrzuje.

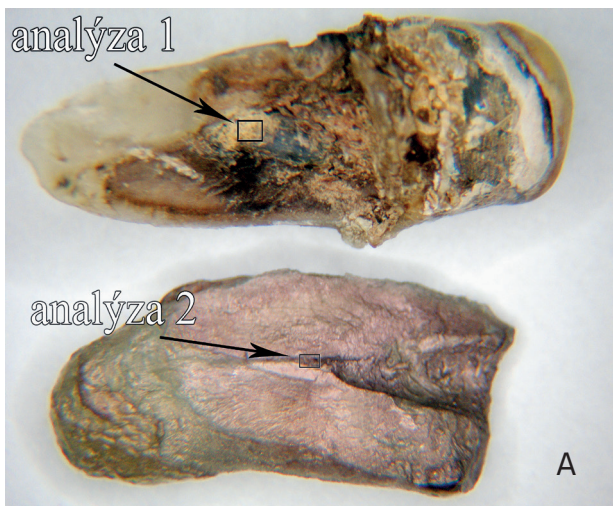
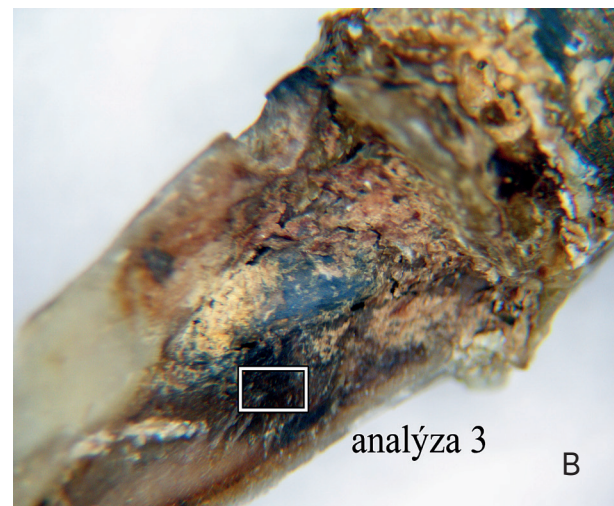
Obr. 3 Stav rozlomeného zubu 35 (a), výrazné ztmavnutí zubní tkáně (b)

prvek	analýza 1	analýza 2	analýza 3
Fe	10,5	11,6	10,0
Zn	10,1	11,2	
Ag	15,5

Předmětem analýzy byl zub 35, který byl protekticky ošetřen nástavbou ze slitiny Koldan a pryskyřičnou korunkou. U zubu došlo následně k samovolnému podélnému rozlomení kořene a byla indikována extrakce. Stav je dokumentován na obrázku 3. Nástavba byla v ústech po dobu 13 let. Výsledky analýz jsou shrnuty v tabulce 3.

Případy 2, 3, 5, 6 a 7 jsou však zajímavé tím, že *in vivo* došlo k podélné fraktuře kořene zubu. Mechanismem, který se pravděpodobně na tomto jevu uplatnil, je koroze železa. Materiálem nosné konstrukce čepu uvedeným v tabulce 3 (analýza 1) byla, vzhledem k nepřítomnosti chromu a niklu, běžná uhlíková ocel. Její korozní odolnost je samozřejmě výrazně nižší než korozní odolnost stříbra a v galvanickém článku, který při kontaktu těchto dvou kovů v korozním prostředí vzniká, je železo komponentou, jejíž korozní rychlost narůstá. V této situaci dochází k poklesu pevnosti nosného prvku čepu, nicméně tato skutečnost není zásadním negativem. Tím jsou nerozpustné korozní produkty železa. Pro snadnější pochopení problému je vhodné uvést analogii s korozi ocelových výztuží v betonu (obr. 8, 9).

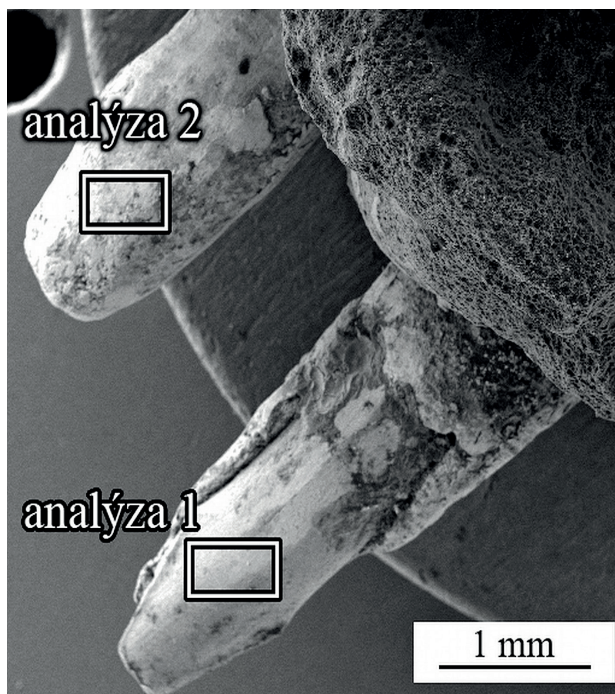
Obr. 4 Stav čepů

Rozbor se týkal zubu 25, ošetřeného kořenovou nástavbou ze slitiny Koldan a fazetovanou korunkou ze slitiny Aurix. Nástavba byla exponována v ústech po dobu 22 let. Následkem zubního kazu v oblasti radixu došlo k jejímu uvolnění, proto byla i s korunou odstraněna. Kořen zůstal *in situ*. Makroskopicky

je jeden z kořenových čepů neporušen, druhý má odhalené jádro (obr. 4). Výsledky analýz označených míst jsou shrnuty v tabulce 4.

prvek	analýza 1	analýza 2
Fe	36,8	
Cr	12,5	
Ni	4,8	
Zn	0,5	4,5
Ag		36,9
Sn		7,0

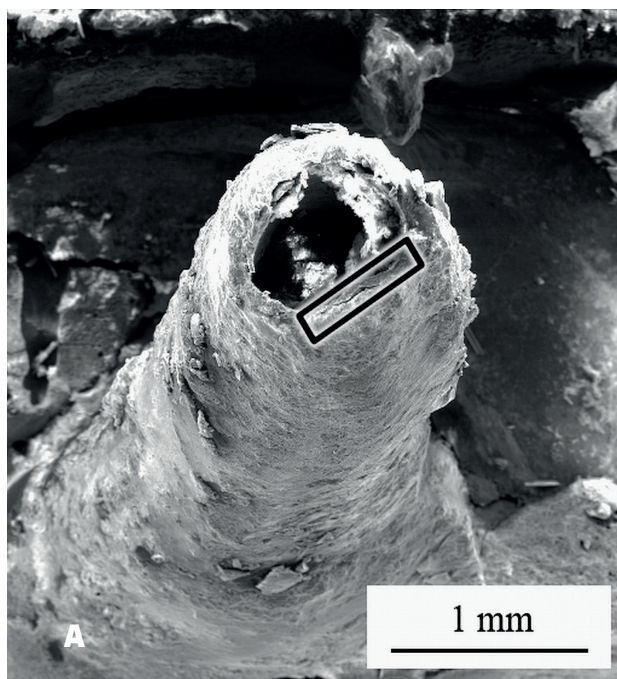
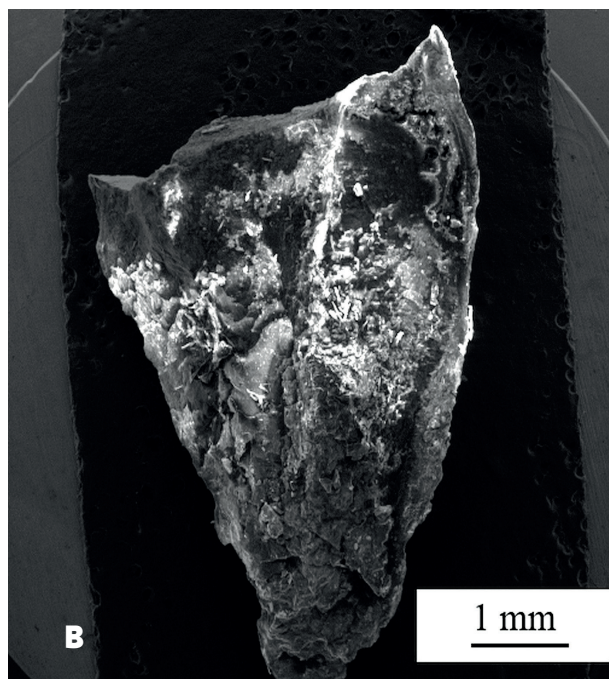
**Obr. 5** Kořenový čep (a) a část kořene (b) s vyznačením analyzovaných míst

Tento případ je velmi zajímavý. Kořenový čep byl pravděpodobně konstruován *lege artis*. Analýza v těsném okolí otvoru na špici hrotu prokázala zastoupení komponent odpovídající prvkovému složení korozivzdorné oceli. Průměrné hodnoty koncentrací z několika analyzovaných míst jsou shrnuty v tabulce 5. Pokud se skutečně jednalo o tento typ nosného materiálu, pak je korozní stav hrotu překvapující. Prozatím i v případě použití nosného prvku z uhlíkové oceli bylo konstatováno pouze rovnoměrné napadení a uvolnění korozních produktů do okolní tkáně. V tomto případě došlo k odkorodování hrotu čepu, přičemž obecně lze u korozivzdorné oceli předpokládat výrazně vyšší korozní odolnost ve srovnání s ocelí uhlíkovou. Zda u této kořenové nástavby šlo o materiálovou vadu, zvýšenou agresivitu korozního prostředí, nerovnoměrnou korozi či jiný vliv (např. fraktura preparací oslabeného kořene), lze pouze spekulovat.

prvek	čep	kořen
Cr	53,1	35,9
Ni	6,4	2,0
Fe	14,6	7,1
Ag	11,0	24,4

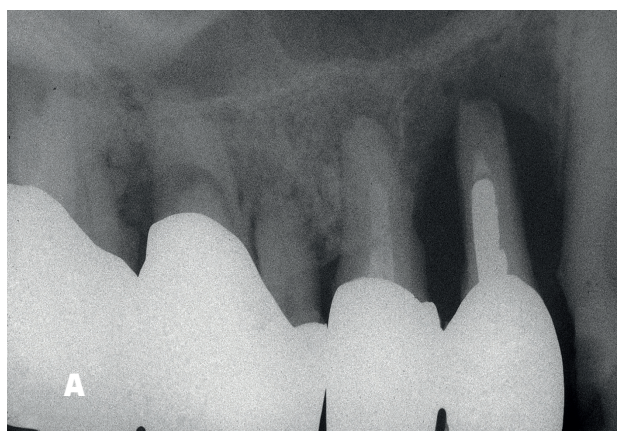
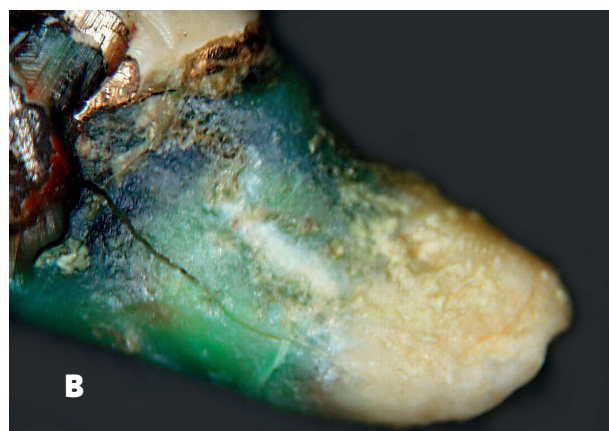
**Obr. 6** RTG snímek zubu 24 (a), stav kořene po expozici 10 let (b)

Předmětem analýzy byl úplný zub 24 s kořenovou nástavbou zhotovenou ze slitiny Konstrulit a fazetovanou korunkou, sloužící jako pilířová konstrukce můstku, ze slitiny Aurix. Doba expozice byla 10 let. Extrakce byla indikována pro hnisavou exsudaci z parodontálního chobotu a eliminaci zubu. V oblasti kořene je patrna prasklina korespondující s délkou kořenového čepu (obr. 6b).

Kořen hodnoceného artefaktu byl v části těsně pod korunkou zbarven výrazně do modro-černa, ve

vzdálenějších partiích převládla zelená. Analýzy prokázaly přítomnost stříbra (černé zbarvení) a mědi (zelená barva) v kořeni. Bylo zjišťováno, do jaké hloubky od hranice korunky bylo možné tyto kovy

detekovat. V případě stříbra to bylo o 1,4 mm, měď pronikla do vzdálenosti 3,7 mm.

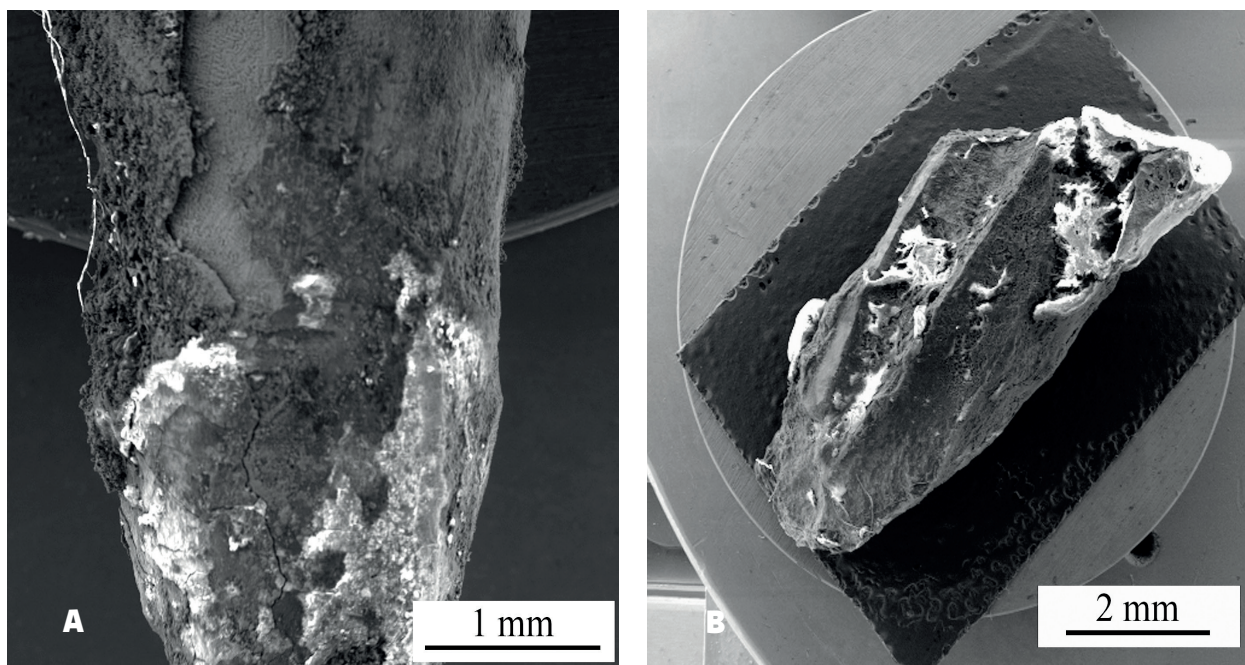
**Obr. 7** Stav kořenového čepu (a) a kořene (b) po expozici 17 let

Zub 25 s kořenovou nástavbou ze slitiny Konstrulit a metalokeramickou korunkou, sloužící jako pilířová konstrukce můstku, ze slitiny Wiron. Po sedmáctileté expozici nástavby v dutině ústní došlo k podélnému lomu kořene s nutností extrakce zubu.

Analýzou se zjistilo, že kořenový čep kromě dominantního stříbra obsahoval na čtyřech analyzo-

vaných místech 10–14 % hm. mědi. V zubní tkáni přilehlé k čepu bylo nalezeno 17,0 % mědi a 4,7 % stříbra.

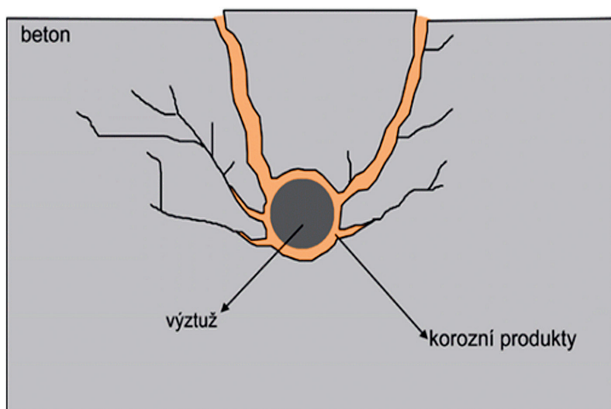
**Obr. 8** Mechanismus rozlomení betonu korozními produkty ocelové výztuže (uvedeno se svolením Dr. Kouřila, VŠCHT Praha)

Následným dějem je přechod hydroxidu železnatého na celé spektrum korozních produktů, jejichž objem je několikanásobně větší než objem vlastního kovu. Mezi hlavní sloučeniny patří  $\text{Fe}_2\text{O}_3$ ,  $\text{Fe}(\text{OH})_2$ ,  $\text{Fe}(\text{OH})_3$ ,  $\text{Fe}(\text{OH})_3 \cdot 3\text{H}_2\text{O}$  s objemem dvakrát, třikrát, čtyřikrát a šestkrát větším než železo [1, 3]. Důsledkem jejich vzniku jsou tlaková pnutí, která vedou k popraskání až odpadnutí betonu (viz obr. 6 a 7).

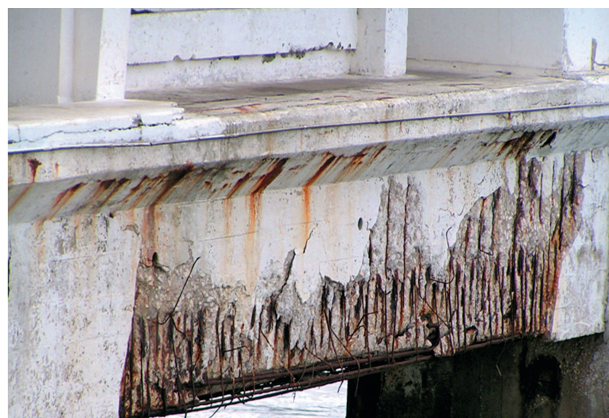
**Obr. 9** Zkotodovaná výztuž mostního nosníku (uvedeno se svolením Dr. Kouřila, VŠCHT Praha)
