# Případová studie: Komplexní porovnání dvou téměř identických nehod

Martina Kostíková<sup>1</sup>, Kateřina Bucsuházy<sup>1</sup>, Pavlína Moravcová<sup>1</sup>, Michal Zelený<sup>2</sup>, Tetana Makarčuková<sup>1</sup>, Eva Matuchová<sup>1</sup>, Roman Mikulec<sup>1</sup>

<sup>1</sup> Centrum dopravního výzkumu, v.v.i., Brno

*Soud Lek 2021; 66(1): 6–10*

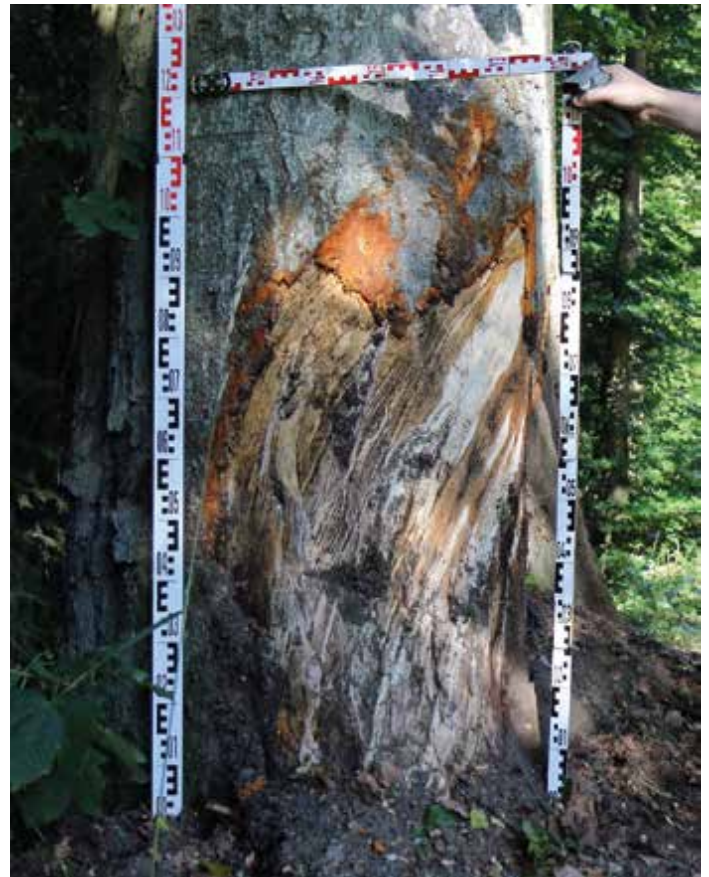
Obr. 2. Stopy po kontaktu s vozidlem č. 1 zanechané na stromě.

dí v době nehody byla 16 °C a vlhkost vzduchu se pohybovala okolo 85 %. Stopy po kontaktu zanechané na stromě po první dopravní nehodě jsou zachyceny na obrázcích (obr. 2) a (obr. 3).

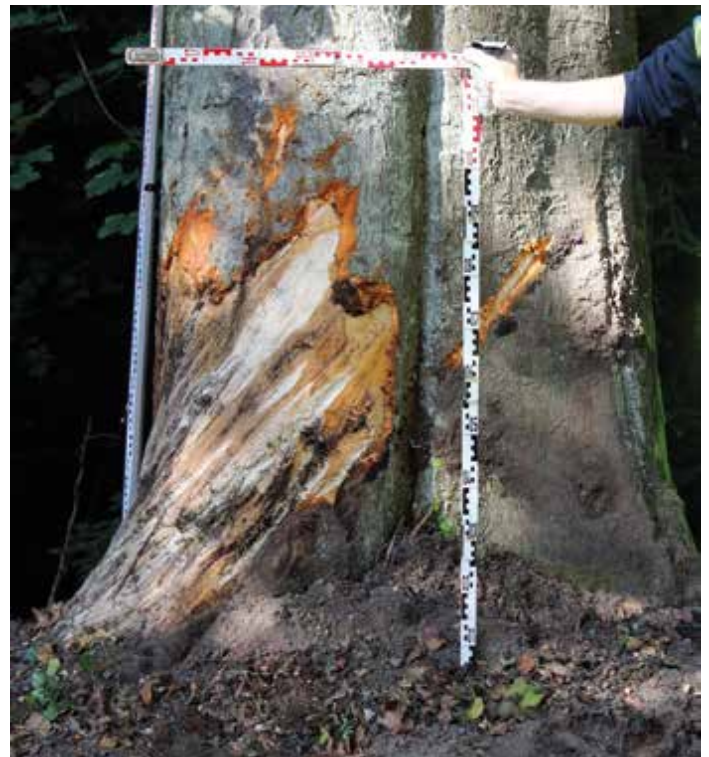
Obr. 3. Stopy po kontaktu s vozidlem č. 1 zanechané na stromě.
