Studie korozního stavu extrahovaných čepových částí kovových kořenových nástaveb

A Study of Corrosion of Root Parts of Metallic Post and Core Reconstructions after their Extraction

Venclíková Z.¹, Fojt J.², Joska L.²

Čes. Stomat., roč. 114, 2014, č. 6, s. 101-108

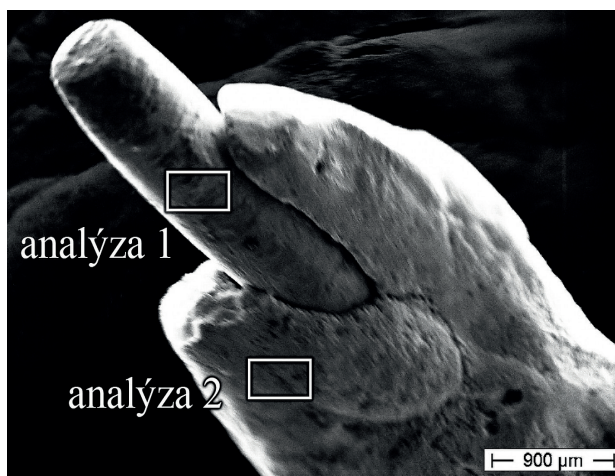
Obr. 1 Kořenový čep s vyznačením analyzovaných míst

prvek	analýza 1	analýza 2
Fe	64,4	
Cr	19,4	
Zn	13,0	
Ag		76,9
Zn		12,3
Cu		2,5
Sn		8,3

Zub 25, ošetřený kořenovou nástavbou ze slitiny Koldan a metalokeramickou korunkou. Po expozi-

ci v délce 12 let došlo k uvolnění, nástavba vypadla, kořen zůstal *in situ*. Mikrofotografie hrotu čepu s označením míst analýz je uvedena na obrázku 1 a tabulce 1.

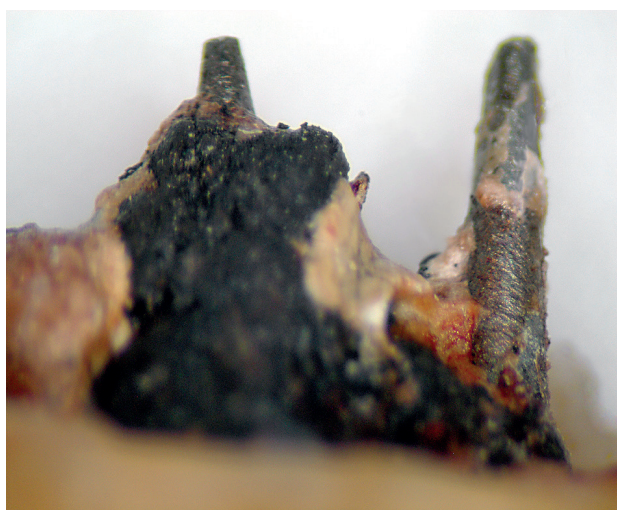
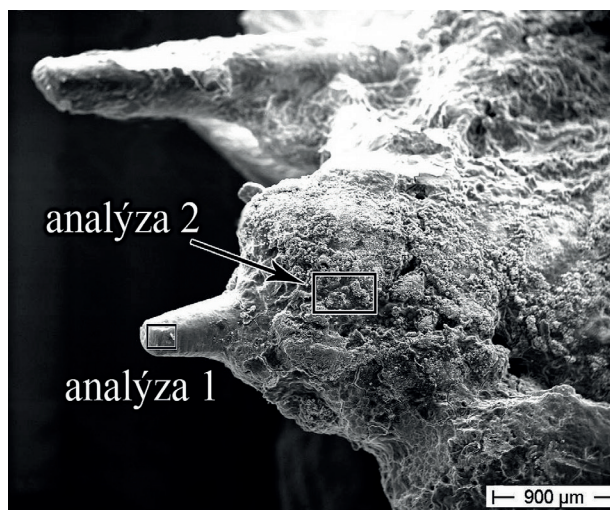
Obr. 2 Mikrofotografie reálného stavu (a) a snímek z elektronového mikroskopu s vyznačením míst analýz (b, oproti snímku a otočeno o 90° vlevo)

prvek	analýza 1	analýza 2
Fe	72,5	
Cr	19,8	
Ni	1,4	
Ag		15,9
Cu		63,5

V tomto případě se jednalo o zub 24, ošetřený kořenovou nástavbou a korunkou z materiálu Targis-Vectris. Expozice nástavby trvala 25 let. Zub byl

extrahován pro podélnou frakturu radixu. Stav nástavby, místa analýz a výsledky jsou uvedeny na obrázku 2 a v tabulce 2.

PdAg)-modelové sliny [5]. Výpočtem bylo prokázáno, že stříbro může přecházet za daných podmínek do prostředí ve formě relativně širokého souboru rozpustných komplexních sloučenin. Artefakt analyzovaný jako případ 2 tyto závěry potvrzuje.

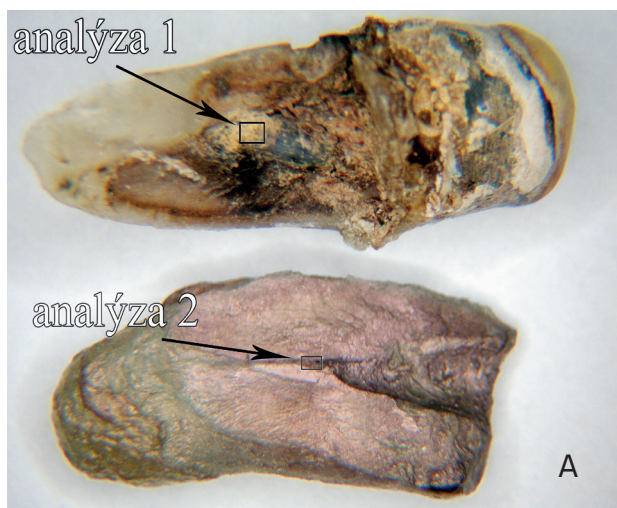
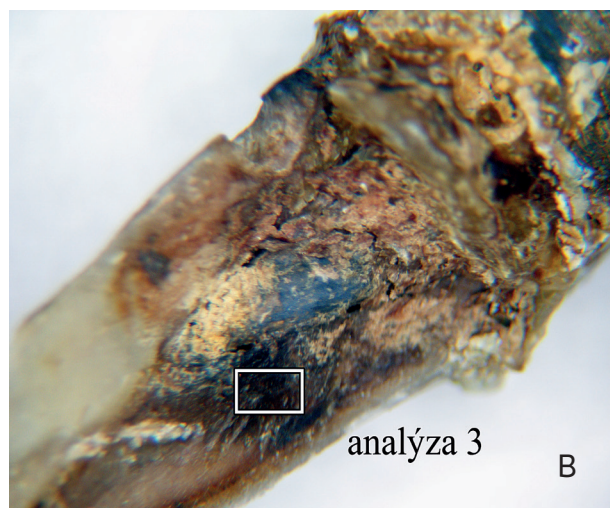
Obr. 3 Stav rozlomeného zubu 35 (a), výrazné ztmavnutí zubní tkáně (b)

prvek	analýza 1	analýza 2	analýza 3
Fe	10,5	11,6	10,0
Zn	10,1	11,2	
Ag	15,5

Předmětem analýzy byl zub 35, který byl protekticky ošetřen nástavbou ze slitiny Koldan a pryskyřičnou korunkou. U zubu došlo následně k samovolnému podélnému rozlomení kořene a byla indikována extrakce. Stav je dokumentován na obrázku 3. Nástavba byla v ústech po dobu 13 let. Výsledky analýz jsou shrnuty v tabulce 3.

Případy 2, 3, 5, 6 a 7 jsou však zajímavé tím, že *in vivo* došlo k podélné fraktuře kořene zubu. Mechanismem, který se pravděpodobně na tomto jevu uplatnil, je koroze železa. Materiálem nosné konstrukce čepu uvedeným v tabulce 3 (analýza 1) byla, vzhledem k nepřítomnosti chromu a niklu, běžná uhlíková ocel. Její korozní odolnost je samozřejmě výrazně nižší než korozní odolnost stříbra a v galvanickém článku, který při kontaktu těchto dvou kovů v korozním prostředí vzniká, je železo komponentou, jejíž korozní rychlost narůstá. V této situaci dochází k poklesu pevnosti nosného prvku čepu, nicméně tato skutečnost není zásadním negativem. Tím jsou nerozpustné korozní produkty železa. Pro snadnější pochopení problému je vhodné uvést analogii s korozi ocelových výztuží v betonu (obr. 8, 9).

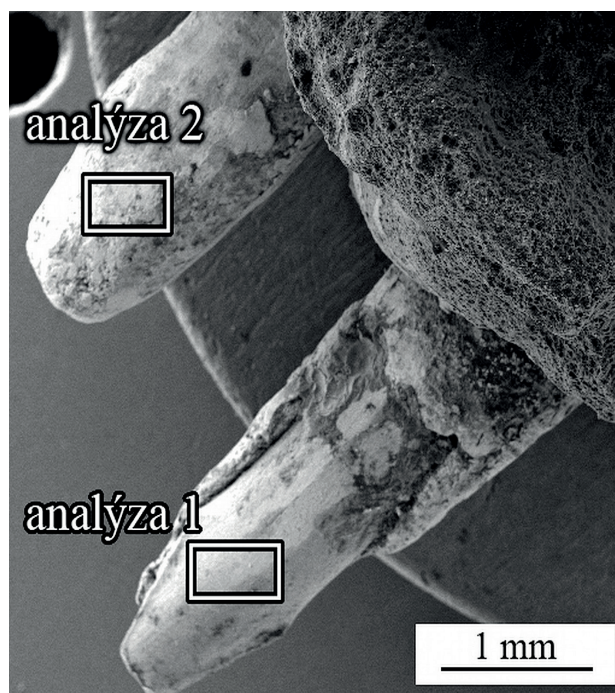
Obr. 4 Stav čepů

Rozbor se týkal zubu 25, ošetřeného kořenovou nástavbou ze slitiny Koldan a fazetovanou korunkou ze slitiny Aurix. Nástavba byla exponována v ústech po dobu 22 let. Následkem zubního kazu v oblasti radixu došlo k jejímu uvolnění, proto byla i s korunou odstraněna. Kořen zůstal *in situ*. Makroskopicky

je jeden z kořenových čepů neporušen, druhý má odhalené jádro (obr. 4). Výsledky analýz označených míst jsou shrnuty v tabulce 4.

prvek	analýza 1	analýza 2
Fe	36,8	
Cr	12,5	
Ni	4,8	
Zn	0,5	4,5
Ag		36,9
Sn		7,0

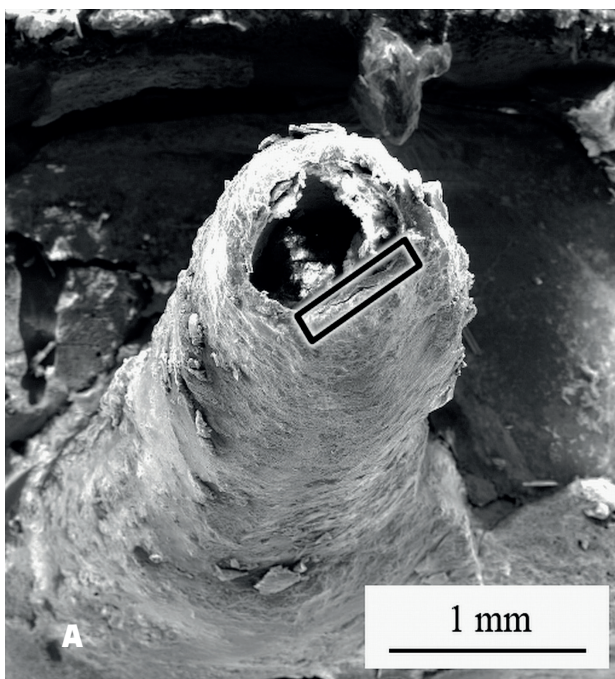
Obr. 5 Kořenový čep (a) a část kořene (b) s vyznačením analyzovaných míst

K analýze určený zub 15 byl ošetřen kořenovou nástavbou ze slitiny Koldan a korunkou, sloužící jako pilířová konstrukce můstku, ze slitiny Aurosa. Nástavba byla exponována v ústech 29 let. Vzhledem k RTC nálezu s resorpcí kosti v oblasti kořene byla indikována extrakce se sejmutím korunky. Byl zjištěn podélně rozlomený radix.

Tento případ je velmi zajímavý. Kořenový čep byl pravděpodobně konstruován *lege artis*. Analýza v těsném okolí otvoru na špici hrotu prokázala zastoupení komponent odpovídající prvkovému složení korozivzdorné oceli. Průměrné hodnoty koncentrací z několika analyzovaných míst jsou shrnuty v tabulce 5. Pokud se skutečně jednalo o tento typ nosného materiálu, pak je korozní stav hrotu překvapující. Prozatím i v případě použití nosného prvku z uhlíkové oceli bylo konstatováno pouze rovnoměrné napadení a uvolnění korozních produktů do okolní tkáně. V tomto případě došlo k odkorodování hrotu čepu, přičemž obecně lze u korozivzdorné oceli předpokládat výrazně vyšší korozní odolnost ve srovnání s ocelí uhlíkovou. Zda u této kořenové nástavby šlo o materiálovou vadu, zvýšenou agresivitu korozního prostředí, nerovnoměrnou korozi či jiný vliv (např. fraktura preparací oslabeného kořene), lze pouze spekulovat.

prvek	čep	kořen
Cr	53,1	35,9
Ni	6,4	2,0
Fe	14,6	7,1
Ag	11,0	24,4

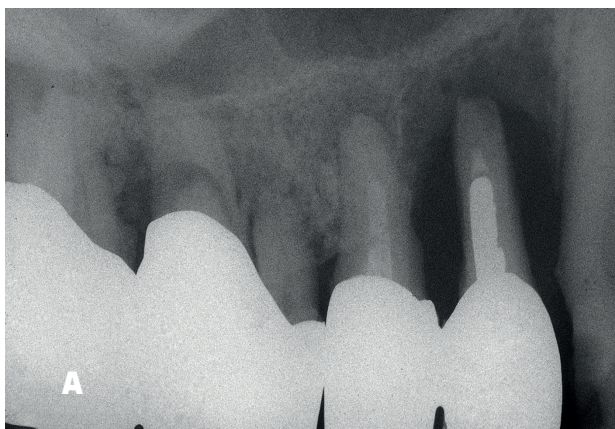
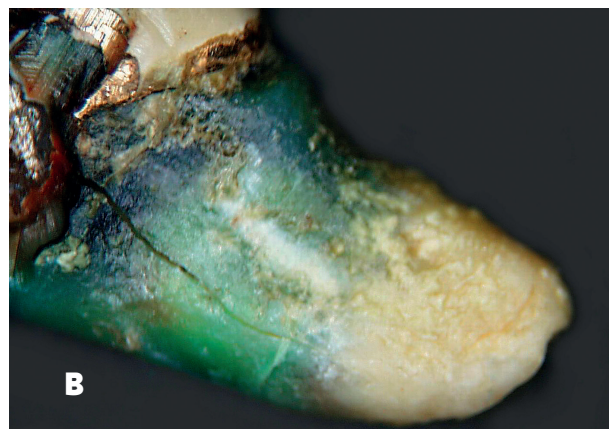
Obr. 6 RTG snímek zubu 24 (a), stav kořene po expozici 10 let (b)

Předmětem analýzy byl úplný zub 24 s kořenovou nástavbou zhotovenou ze slitiny Konstrulit a fazetovanou korunkou, sloužící jako pilířová konstrukce můstku, ze slitiny Aurix. Doba expozice byla 10 let. Extrakce byla indikována pro hnisavou exsudaci z parodontálního chobotu a eliminaci zubu. V oblasti kořene je patrna prasklina korespondující s délkou kořenového čepu (obr. 6b).

Kořen hodnoceného artefaktu byl v části těsně pod korunkou zbarven výrazně do modro-černa, ve

vzdálenějších partiích převládla zelená. Analýzy prokázaly přítomnost stříbra (černé zbarvení) a mědi (zelená barva) v kořeni. Bylo zjišťováno, do jaké hloubky od hranice korunky bylo možné tyto kovy

detekovat. V případě stříbra to bylo o 1,4 mm, měď pronikla do vzdálenosti 3,7 mm.

Překvapujícím byl nález relativně vysokého zastoupení mědi v případech šestém a sedmém. Je zřejmé, že slitina použitá na konstrukci kořenového čepu obsahovala kromě stříbra také měď. Ta je méně ušlechtilá než stříbro a v prostředí obsahujícím relativně vysokou koncentraci chloridových iontů vytváří řadu rozpustných sloučenin. Tato skutečnost je zřejmá ze stavu obou analyzovaných zubů/artefaktů. V oblasti čepu došlo k průniku korozních produktů mědi i stříbra do dentinu. To, že byl zub (případ 6) organismem eliminován, bylo logickým důsledkem situace, kdy koncentrace měďnatých iontů překročila tolerovanou mez.
