Studie korozního stavu extrahovaných čepových částí kovových kořenových nástaveb

A Study of Corrosion of Root Parts of Metallic Post and Core Reconstructions after their Extraction

Venclíková Z.¹, Fojt J.², Joska L.²

Čes. Stomat., roč. 114, 2014, č. 6, s. 101-108

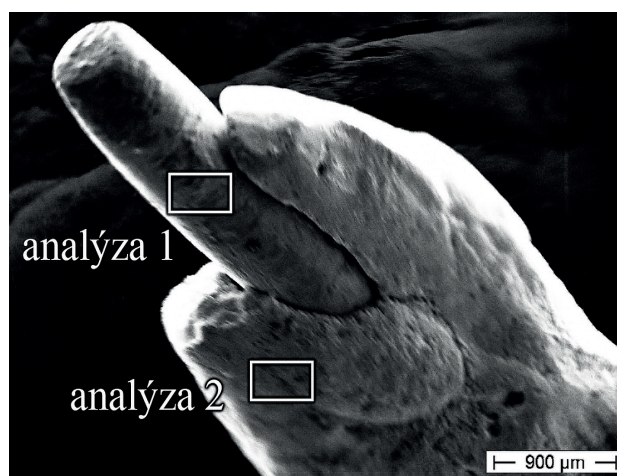
Obr. 1 Kořenový čep s vyznačením analyzovaných míst

Zub 25, ošetřený kořenovou nástavbou ze slitiny Koldan a metalokeramickou korunkou. Po expozi-

ci v délce 12 let došlo k uvolnění, nástavba vypadla, kořen zůstal *in situ*. Mikrofotografie hrotu čepu s označením míst analýz je uvedena na obrázku 1 a tabulce 1.
