# Případová studie: Komplexní porovnání dvou téměř identických nehod

## Comparative analysis of two almost identical traffic accidents

*Soud Lek 2021; 66(1): 6–10*

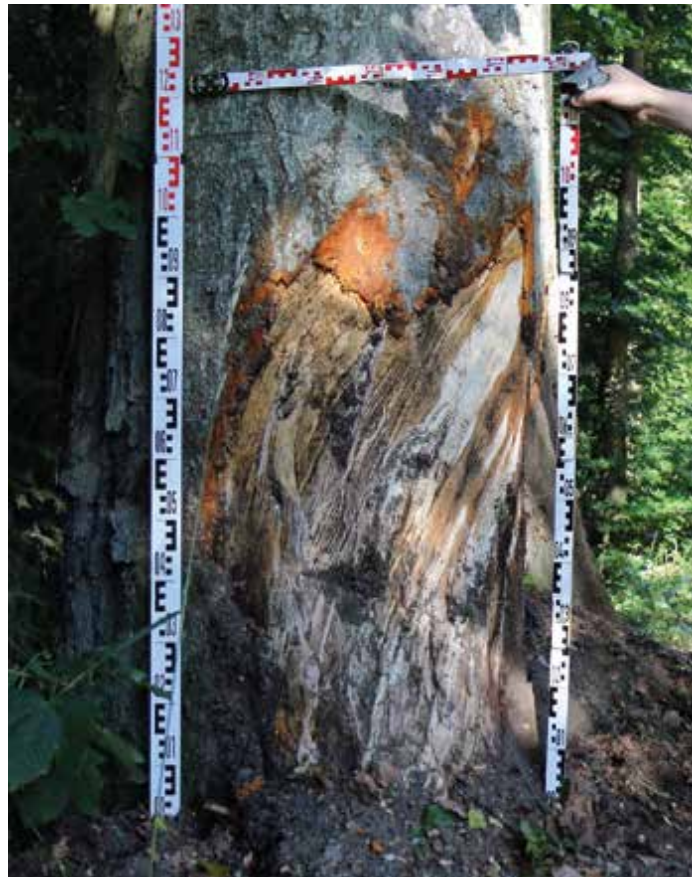
Obr. 2. Stopy po kontaktu s vozidlem č. 1 zanechané na stromě.

dí v době nehody byla 16 °C a vlhkost vzduchu se pohybovala okolo 85 %. Stopy po kontaktu zanechané na stromě po první dopravní nehodě jsou zachyceny na obrázcích (obr. 2) a (obr. 3).

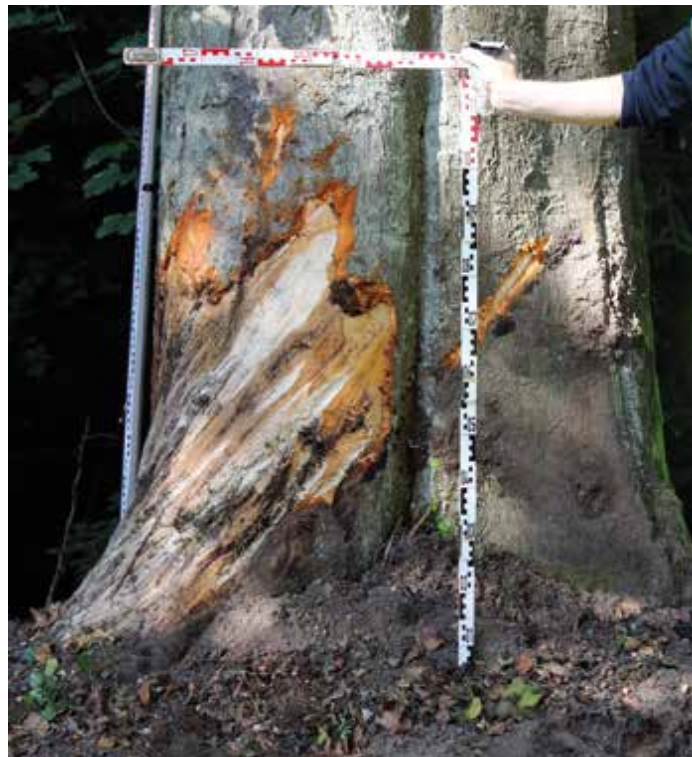
Obr. 3. Stopy po kontaktu s vozidlem č. 1 zanechané na stromě.

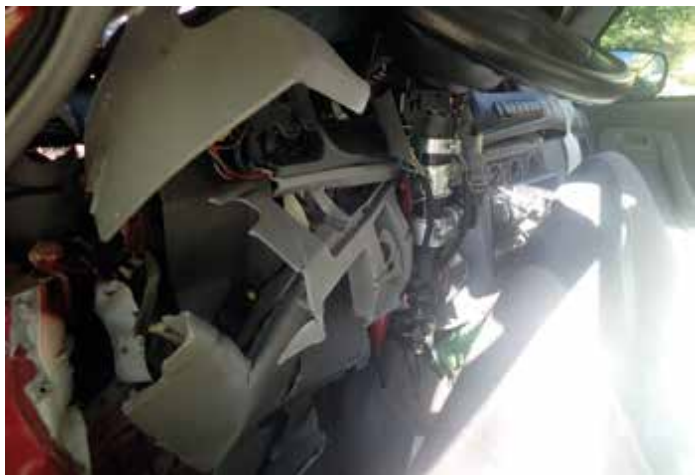
Na základě deformací jednotlivých částí vozidla Škoda Felicia bylo zjištěno, že maximální plastická deformace po nárazu do stromu dosahovala až 1,24 m od přední části vozidla. Během nehodového děje došlo k výraznému poškození přední části vozidla s následným narušením prostoru pro cestující (obr. 4). Při vizuálním ohledání bylo zjištěno, že došlo k poškození či deformaci následujících částí vozidla:

**INTERIER:** rozsáhlé deformace levého podběhu a prostoru pro nohy řidiče (prolomená podlaha), výrazný posun ovládacích pedálů (plyn, brzda, spojka). Dále došlo k deformaci věnce volantu od kontaktu s řidičem, posun a deformace sloupku řízení, dále utržení opěradla sedadla u řidiče, vlivem deformace dělicí přepážky mezi prostorem pro cestující a zavazadlovým prostorem došlo k posunu kotevních bodů přístrojové desky a tím k posunu a zkroucení jednotlivých komponent.

**Obr. 4.** Ukázka deformace interiéru vozidla č. 1.

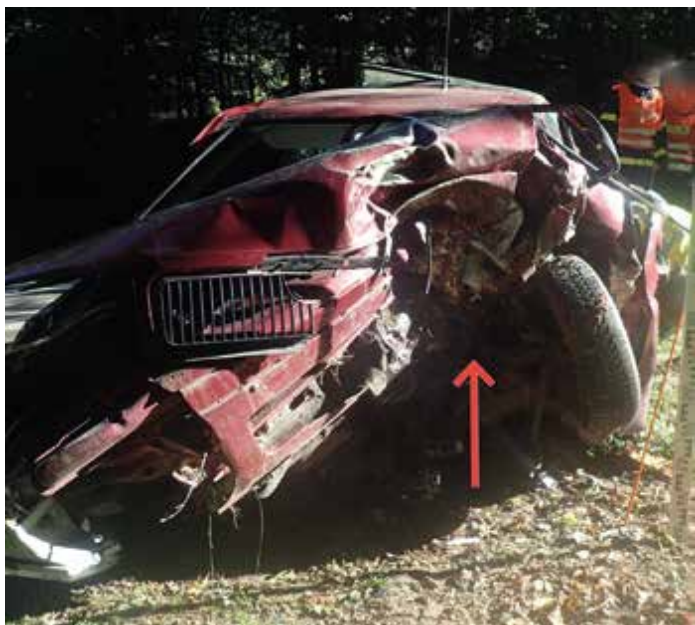
**Obr. 5.** Ukázka deformace exteriéru vozidla č. 1.

Směr rázové síly a směr síly působící na řidiče je možné usuzovat z pořízené fotodokumentace na místě DN (obr. 5). Náraz do pevné překážky (charakteristický značným přetížením působícím na posádku), směr a velikost působící síly při nárazu vedly ke zborcení karoserie vozidla a zraněním řidiče neslučitelným se životem. Z výpočtu vyplynulo, že technicky přijatelné rozmezí hodnoty EES se pohybovalo mezi 72 až 78 km/h. Rychlost vozidla při nárazu do stromu byla cca 82 km/h.

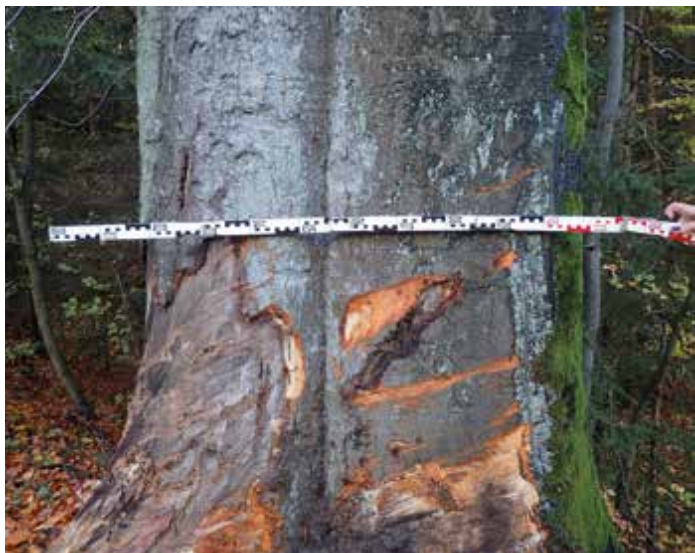
Stopy po kontaktu zanechané na stromě po druhé dopravní nehodě jsou zachyceny na obr. 6. Z fotografií je jasně patrné, že zanechané stopy na kůře stromu jsou menšího rozsahu, než tomu bylo u první dopravní nehody. Stopy po první nehodě jsou i přes časový odstup na stromě stále patrné.

**Obr. 6.** Stopy po kontaktu s vozidlem č. 2 zanechané na stromě.  
**Fig. 6.** Marks left on a tree after contact with vehicle no. 2.

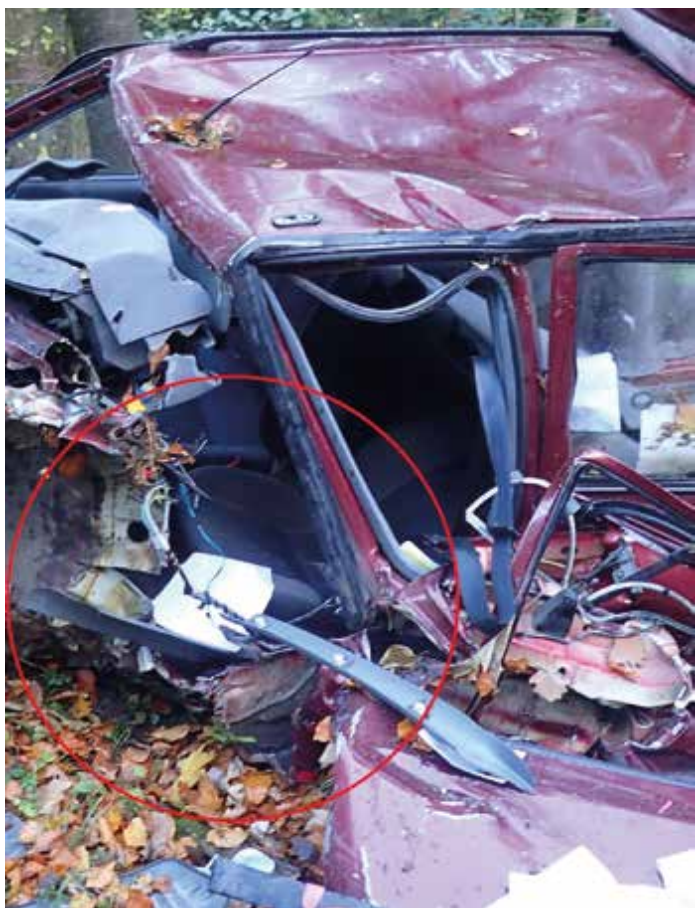
Z ohledání místa dopravní nehody je patrný rozdíl jak ve směru nárazu, tak v deformaci jednotlivých částí vozidla. Jednalo se o excentrický náraz, kdy směr rázu a působících sil nebyl kolmý na vozidlo, ale byl pod úhlem. Maximální deformace dosahovala až 2 m od přední části vozidla Škoda Felicia. I v tomto případě došlo k rozsáhlým deformacím přední a levé části vozidla s narušením prostoru pro posádku (obr. 7). Při vizuálním ohledání bylo zjištěno, že došlo k poškození či deformaci:

**INTERIER:** rozsáhlé deformace levého podběhu a prostoru pro nohy řidiče (částečně vytržená podlaha) (obr. 7). Dále došlo k deformaci věnce volantu od kontaktu s řidičem, posunu a deformace sloupku řízení, vlivem deformace dělicí přepážky mezi prostorem pro cestující a zavazadlovým prostorem došlo k posunu kotevních bodů přístrojové desky a tím k posunu a zkroucení jednotlivých komponent.

**Obr. 7.** Ukázka deformace interiéru vozidla č. 2.  
**Fig. 7.** Illustration of the vehicle no. 2 interior deformation.

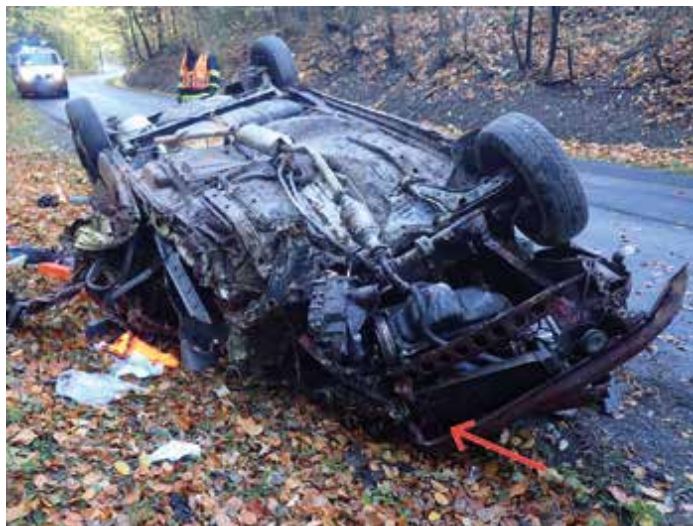
Při excentrickém střetu (obr. 8) došlo k minutí příčnicku a levého podélníku vozidla. Následné deformace (zborcení karoserie, posun přístrojové desky na levé straně a vytržení podlahy na straně řidiče) narušily prostor pro posádku řidiče ve významně menším rozsahu oproti první nehodě. Z výpočtu vyplynulo, že technicky přijatelné rozmezí hodnoty EES se pohybovalo mezi 64 až 70 km/h. Střetová rychlost vozidla byla cca 80 km/h.

**Obr. 8.** Ukázka deformace exteriéru vozidla č. 2.  
**Fig. 8.** Illustration of the vehicle no. 2 exterior deformation.

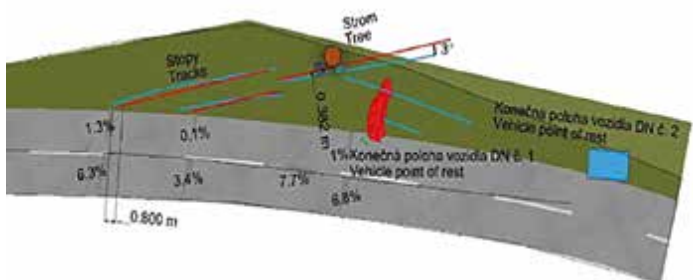
V plánu místa dopravních nehod (obr. 9) jsou naznačeny stopy a konečné polohy obou vozidel. Červená barva byla využita pro dopravní nehodu č. 1, modrou barvou je naznačen průběh stop a konečné polohy vozidla z dopravní nehody č. 2. Zaznačeno je místo, kde došlo k vyjetí mimo komunikaci, směr nárazu do stromu a porovnání příčné vzdálenosti v okamžiku střetu. Z plánu je zřejmé, že průběh nehod byl téměř identický a rozdíl mezi úhly vyjetí z vozovky byl zanedbatelný.

**Obr. 9.** Srovnání plánek dopravních nehod.  
**Fig. 9.** Traffic accident schemes comparison.

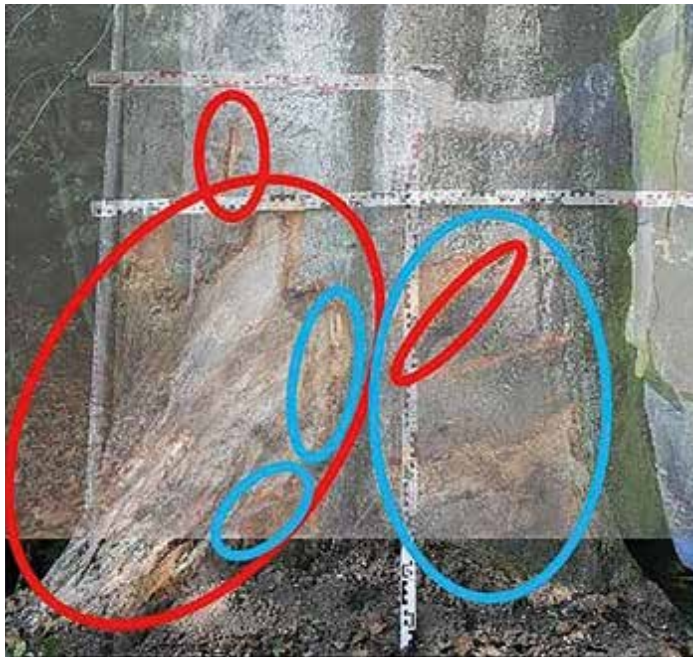
Následující obrázek (obr. 10) propojuje stopy zanechané na stromě při obou dopravních nehodách. Je dodržena stejná barevná konvence – červenou barvou jsou zaznamenána poškození stromu, která vznikla při první dopravní nehodě, modrou barvou poškození, která vznikla u dopravní nehody č. 2. Z obrázku je patrné, že při první nehodě došlo k většímu zasažení stromu a následně i markantnějšímu zpomalení vozidla.

**Obr. 10.** Srovnání deformací zanechaných na stromě po obou nehodách.  
**Fig. 10.** Comparison of deformations left on a tree after both collisions.

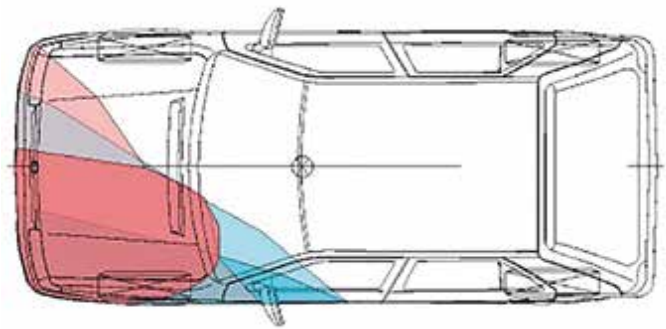
Opět stejná barevná konvence byla zachována i u porovnání hloubky deformací (obr. 11) vzniklých u konkrétních dopravních nehod. Z porovnání je patrné, že u druhé dopravní nehody došlo k větší maximální deformaci vozidla, tato deformace ovšem minula příčník i podélník vozidla.

I když byla maximální dosažená deformace vozidla větší ve druhém případě, nedošlo k úmrtí řidiče. Při druhém střetu mezi vozidlem a stromem došlo k minutí příčníku a levého podélníku vozidla, na řidiče tak působilo menší zpomalení. Také například Hirt (9) uvádí, že se zvyšující se decelerací vozidla vzniká rozsáhlejší a závažnější zranění posádky vozidla. Neupoutané tělo řidiče je při čelním střetu vrženo dopředu a často vzniká rozsáhlé zranění hlavy o volant, případně čelní sklo. Rozdílovým zraněním

**Obr. 11.** Srovnání hloubky deformací na vozidlech.  
**Fig. 11.** Comparison of vehicles deformation depth.
