NEZVYKLÁ DIAGNOSTIKA PERFORACE PRAVÉ KOMORY DEFIBRILAČNÍ ELEKTRODOU

K. Židová, M. Novák, P. Bothová, L. Groch

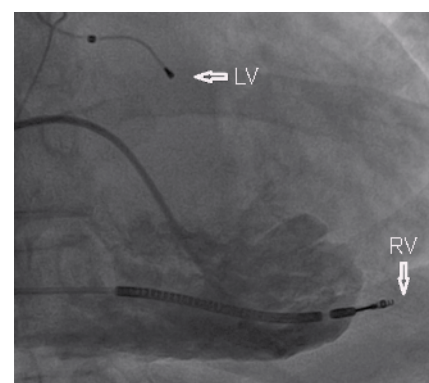
lísavé hodnoty stimulačního práhu na defibrilační elektrodě (při opakovaných měřeních práh od 0,75 V při 0,5 ms do 5 V při 1 ms), hodnoty vnímání a odporu na pravokomorové elektrodě byly v normě. Všechny elektrofyziologické parametry na dalších elektrodách byly také v mezích normy, v paměti přístroje nebyla zachycena žádná arytmiická událost. Vzhledem ke kolísajícím hodnotám stimulačního práhu a stimulaci bránice bylo vysloveno podezření na dislokaci defibrilační elektrody. Na rentgenovém snímku hrudníku případná dislokace některé z elektrod nebyla patrna, kontrolní ultrazvuk srdce taktéž jednoznačně patologický přesah elektrod neprokázal. Vzhledem k tomu, že po úpravě programace (snížení stimulačního výdeje na pravokomorové elektrodě) došlo jen k přechodnému ústupu obtíží, bylo provedeno kontrolní echokardiografické vyšetření. Nález byl stacionární, projekce se zaměřením na pravokomorovou elektrodu byly vzhledem k artefaktům a špatné vyšetřitelnosti pacientky málo výtěžné (obr. 1). Při opětovné kontrole přístroje nebyla zjištěna žádná patologie – stimulační parametry, citlivost i impedance byly na všech elektrodách v mezích normy. S ohledem na klinický obraz a suspekci na možnou perforaci pravé komory elektrodou defibrilátoru bylo doplněno CT vyšetření. CT obraz však perforaci pravé komory elektrodou jednoznačně nepotvrdil – pro četné artefakty způsobené elektrodami bylo vysloveno jen podezření na možnou perforaci (obr. 2), dále byl jako vedlejší nález popsán drobný ventrální pneumotorax do 10 mm, který podpořoval naši domněnku. Vzhledem k diagnostickým rozpakům byla nakonec provedena pravostranná ventrikulografie, na které byl jednoznačně prokázán přesah defibrilační elektrody mimo konturu pravé komory cca o 8 mm (obr. 3), a tím byla diagnóza perforace myokardu jednoznačně potvrzena.

Obr. 3. Pravostranná ventrikulografie – patrný jasný přesah defibrilační elektrody mimo konturu pravé komory (LV – levokomorová elektroda, RV – defibrilační elektroda).

Pacientka byla přeložena na kardiologické pracoviště k extrakci defibrilační elektrody za kontroly jícnovou echokardiografií. Výkon proběhl bez komplikací, dle kontrolního echokardiografického vyšetření přetrvával jen drobný perikardiální výpotek – šlo však o stacionární nález. Následně s odstupem dvou týdnů byla pacientce zavedena nová defibrilační elektroda s umístěním do spodního septa pravé komory (Durata 7F 7120Q/65 cm, St. Jude Medical, Inc., Minnesota, USA) a byl připojen původní defibrilátor. Parametry citlivosti a stimulace změ-
