# JE MOŽNÉ PERFORACI PRAVÉ SRDEČNÍ KOMORY PŘI IMPLANTACI ICD ŘEŠIT KONZERVATIVNĚ?

## KAZUISTIKA

M. Sepši, M. Kozák, L. Křivan

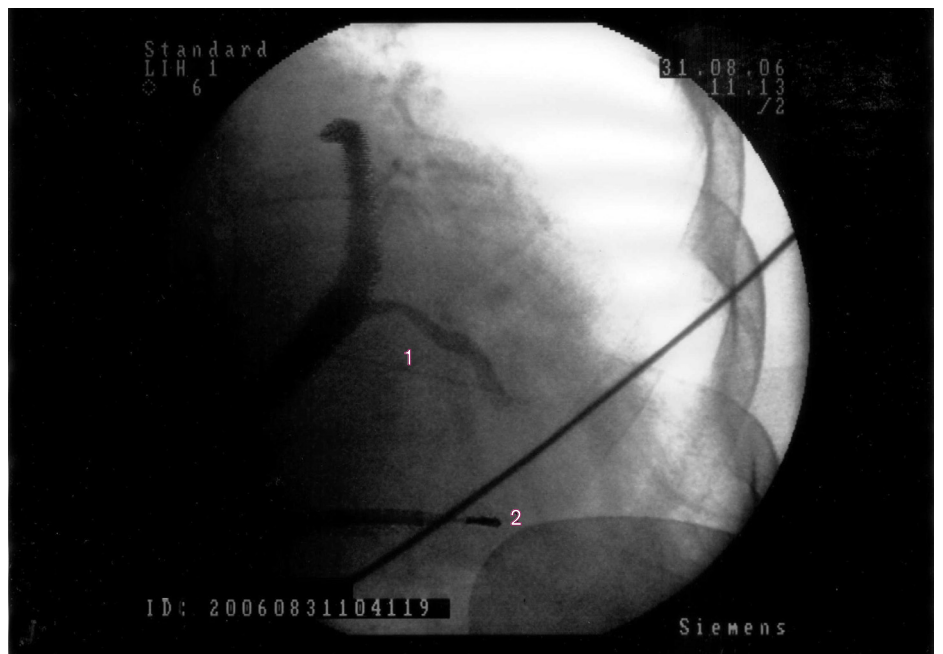
Obr. 1. Nástřik koronárního sinu.

1 – povodí koronárního sinu, 2 – defibrilační elektroda

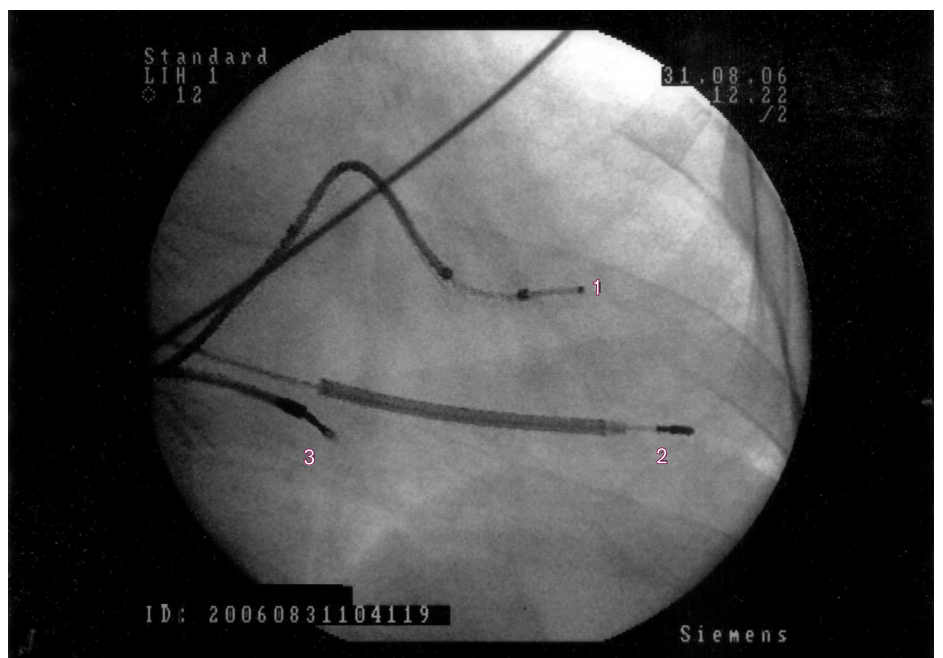
Obr. 2. Implantace kardiostimulačních elektrod do pravé komory.

1 – stimulační elektroda pro stimulaci levé komory, 2 – defibrilační elektroda, 3 – kardiostimulační elektroda

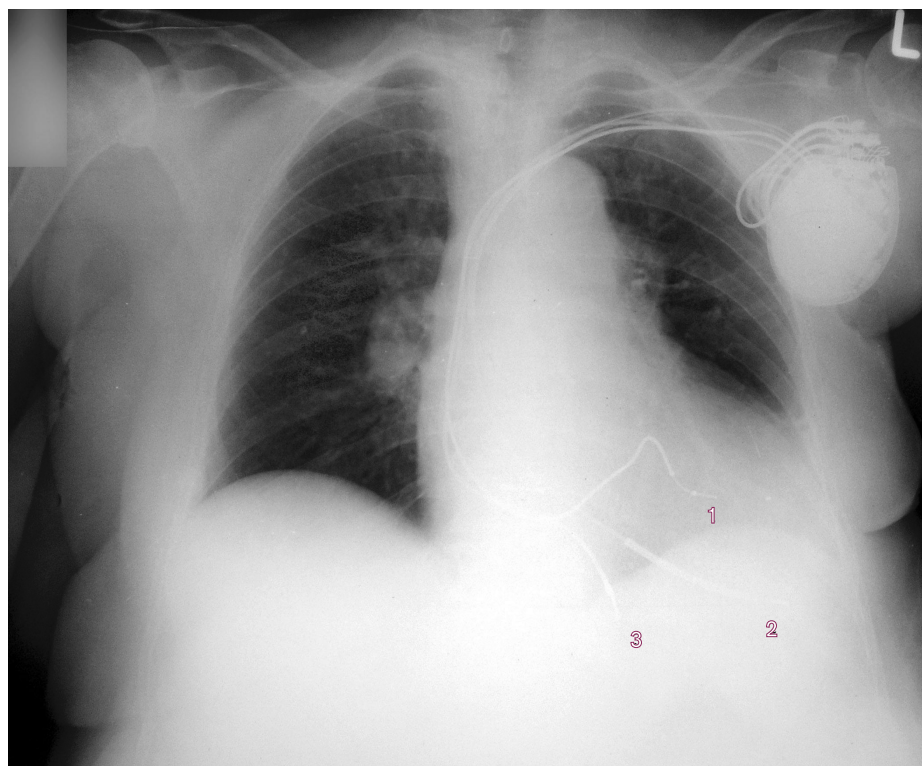
Den po výkonu bylo provedeno rentgenové vyšetření (obr. 3) a CT-vyšetření – podle nálezu defibrilační elektroda přesahuje konturu srdeční (obr. 4). Denně bylo prováděno ultrazvukové vyšetření – se stacionárním nálezem lemu perikardiální tekutiny. Před propuštěním byla provedena kontrola přístroje – stimulační práh RV i LV zůstal prakticky nezměněn, došlo ke zvýšení prahu a RA elektrodě – zvýšení na 4 V s poklesem P vlny na 0,9 mV, RTG obraz zůstal nezměněn. Nasazen prednison 20 mg denně a další kontrola byla naplánována za 14

Obr. 3. RTG-snímek (předozadní) po implantaci.

1 – stimulační elektroda pro stimulaci levé komory, 2 – defibrilační elektroda, 3 – kardiostimulační elektroda RV

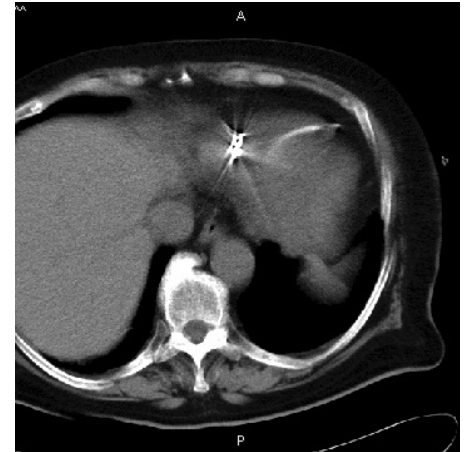
Obr. 4. CT-snímek; hrot defibrilační elektrody mimo konturu srdeční.

kardiostimulační a podle literatury [5] se spíše doporučuje její extrakce elektrody pod kontrolou transezofageálním ultrazukem a s přítomností kardiochirurgického týmu na implantačním sále. V našem případě jsme perforaci řešili ponecháním elektrody insitu – při hemodynamicky nevýznamném perikardiálním výpotku předpokládáme fibrotický proces kolem elektrody, který povede k uzavření defektu a stabilizaci stavu – tento přístup lze volit u hemodynamicky stabilního pacienta. Přidání elektrody pro stimulaci a snímání k defibrilační elektrodě ICD je v literatuře popsána jako bezpečná – i když Wollmann 2005 [7] preferuje extrakci defibrilační elektrody – domníváme se, že extrakce elektrody bez okamžitě dostupného kardiochirurgického zázemí by znamenala pro naši pacientku vysoké riziko tamponády, zvláště v případě, kdy výpadek distálního konce hrotu ICD-elektrody lze nahradit klasickou bipolární kardiostimulační elektrodou.

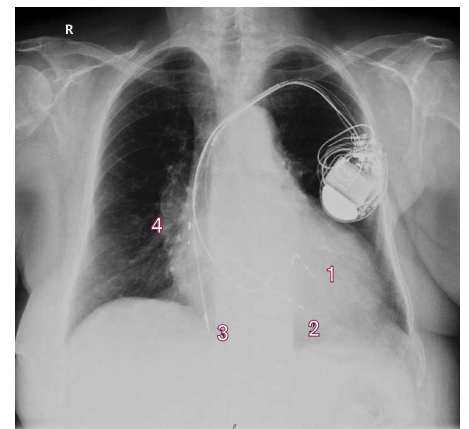
dnů od implantace. Při této kontrole zjištěna dyslokace stimulačních elektrod – RA i RV (obr. 5, 6), LV elektroda i odpor defibrilačního vinutí zůstal stabilní – rozhodnuto o revizi systému. Následovala další hospitalizace, při revizi systému byla stimulační RV elektroda umístěna blíže k defibrilační elektrodě tak, aby nedocházelo k interferenci, RA elektroda byla vyměněna

Obr. 5. Kontrola za 14 dnů od implantace – předozadní snímek.

1 – stimulační elektroda pro stimulaci levé komory, 2 – defibrilační elektroda, 3 – kardiostimulační elektroda RV, 4 – síňová elektroda

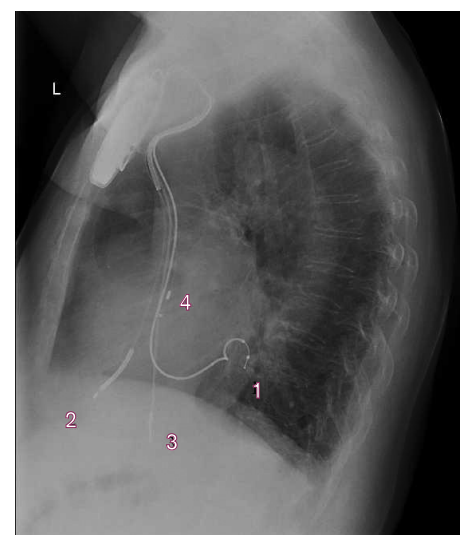
Obr. 6. Kontrola za 14 dnů od implantace – boční snímek.

1 – stimulační elektroda pro stimulaci levé komory, 2 – defibrilační elektroda, 3 – kardiostimulační elektroda RV, 4 – síňová elektroda

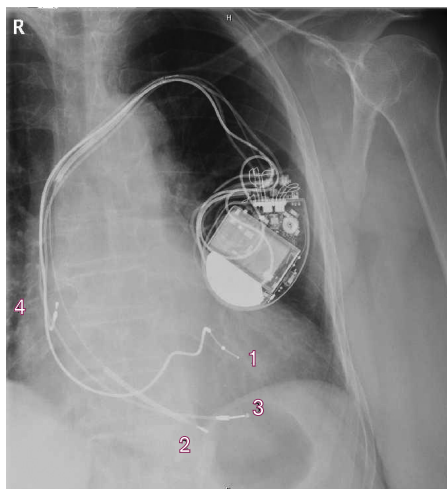
Obr. 7. Výsledný stav – předozadní snímek.

1 – stimulační elektroda pro stimulaci levé komory, 2 – defibrilační elektroda, 3 – kardiostimulační elektroda, 4 – síňová elektroda

za elektrodu SJM IsoFlex 1642T (původní elektroda pozbyla „J“ tvar a nebylo ji možno kořektně implantovat) a umístěna do ouška pravé síně s optimálními parametry, LV elektroda zůstala v předchozí pozici s parametry: práh 3,5 V/0,4 ms, odpor 850  $\Omega$  (obr. 7, 8). Následoval test ICD – indukce fibrilace komor se správnou detekcí a úspěšným výbojem 20 J. Po

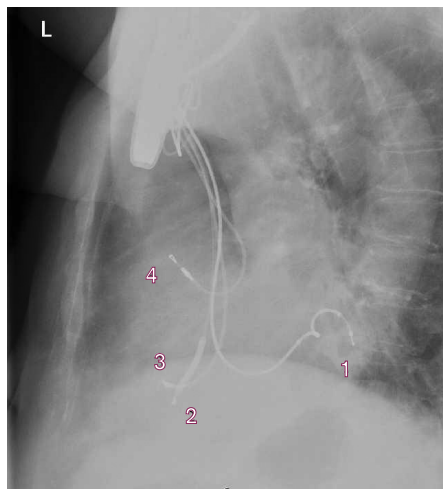
Obr. 8. Výsledný stav – boční snímek.

1 – stimulační elektroda pro stimulaci levé komory, 2 – defibrilační elektroda, 3 – kardiostimulační elektroda, 4 – síňová elektroda
