JE MOŽNÉ PERFORACI PRAVÉ SRDEČNÍ KOMORY PŘI IMPLANTACI ICD ŘEŠIT KONZERVATIVNĚ?

KAZUISTIKA

M. Sepši, M. Kozák, L. Křivan

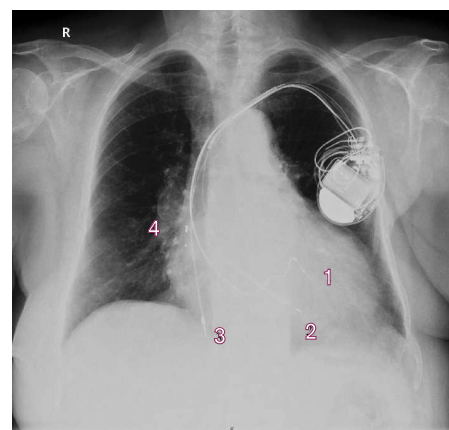
dnů od implantace. Při této kontrole zjištěna dyslokace stimulačních elektrod – RA i RV (obr. 5, 6), LV elektroda i odpor defibrilačního vinutí zůstal stabilní – rozhodnuto o revizi systému. Následovala další hospitalizace, při revizi systému byla stimulační RV elektroda umístěna blíže k defibrilační elektrodě tak, aby nedocházelo k interferenci, RA elektroda byla vyměněna

Obr. 5. Kontrola za 14 dnů od implantace – předozadní snímek.

1 – stimulační elektroda pro stimulaci levé komory, 2 – defibrilační elektroda, 3 – kardiostimulační elektroda RV, 4 – síňová elektroda
