# NEZVYKLÁ DIAGNOSTIKA PERFORACE PRAVÉ KOMORY DEFIBRILAČNÍ ELEKTRODOU

K. Židová, M. Novák, P. Bothová, L. Groch

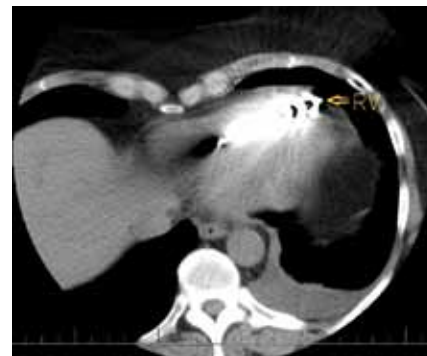
**Obr. 2. CT vyšetření hrudníku** – hrot defibrilační elektrody pravděpodobně zasahuje mimo srdeční konturu, nelze však jednoznačně odlišit případnou perforaci myokardu od artefaktů způsobených elektrodou (RV – defibrilační elektroda).

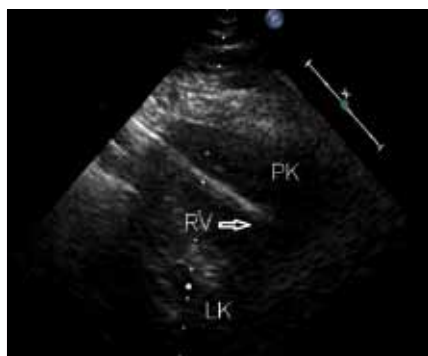
**Obr. 1. Transthorakální echokardiografie** – modifikovaná parasternální projekce – vzhledem k špatné vyšetřitelnosti a artefaktům z elektrody málo výtěžná (PK – pravá komora, LK – levá komora, RV – defibrilační elektroda).

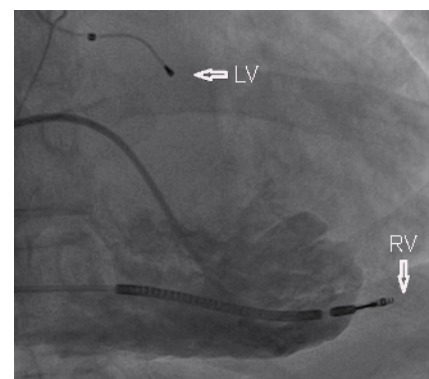
lísavé hodnoty stimulačního práhu na defibrilační elektrodě (při opakovaných měřeních práh od 0,75 V při 0,5 ms do 5 V při 1 ms), hodnoty vnímání a odporu na pravokomorové elektrodě byly v normě. Všechny elektrofyziologické parametry na dalších elektrodách byly také v mezích normy, v paměti přístroje nebyla zachycena žádná arytmiická událost. Vzhledem ke kolísajícím hodnotám stimulačního práhu a stimulaci bránice bylo vysloveno podezření na dislokaci defibrilační elektrody. Na rentgenovém snímku hrudníku případná dislokace některé z elektrod nebyla patrna, kontrolní ultrazvuk srdce taktéž jednoznačně patologický přesah elektrod neprokázal. Vzhledem k tomu, že po úpravě programace (snížení stimulačního výdeje na pravokomorové elektrodě) došlo jen k přechodnému ústupu obtíží, bylo provedeno kontrolní echokardiografické vyšetření. Nález byl stacionární, projekce se zaměřením na pravokomorovou elektrodu byly vzhledem k artefaktům a špatné vyšetřitelnosti pacientky málo výtěžné (obr. 1). Při opětovné kontrole přístroje nebyla zjištěna žádná patologie – stimulační parametry, citlivost i impedance byly na všech elektrodách v mezích normy. S ohledem na klinický obraz a suspekci na možnou perforaci pravé komory elektrodou defibrilátoru bylo doplněno CT vyšetření. CT obraz však perforaci pravé komory elektrodou jednoznačně nepotvrdil – pro četné artefakty způsobené elektrodami bylo vysloveno jen podezření na možnou perforaci (obr. 2), dále byl jako vedlejší nález popsán drobný ventrální pneumotorax do 10 mm, který podpořoval naši domněnku. Vzhledem k diagnostickým rozpakům byla nakonec provedena pravostranná ventrikulografie, na které byl jednoznačně prokázán přesah defibrilační elektrody mimo konturu pravé komory cca o 8 mm (obr. 3), a tím byla diagnóza perforace myokardu jednoznačně potvrzena.

**Obr. 3. Pravostranná ventrikulografie** – patrný jasný přesah defibrilační elektrody mimo konturu pravé komory (LV – levokomorová elektroda, RV – defibrilační elektroda).

Pacientka byla přeložena na kardiochirurgické pracoviště k extrakci defibrilační elektrody za kontroly jícnovou echokardiografií. Výkon proběhl bez komplikací, dle kontrolního echokardiografického vyšetření přetrvával jen drobný perikardiální výpotek – šlo však o stacionární nález. Následně s odstupem dvou týdnů byla pacientce zavedena nová defibrilační elektroda s umístěním do spodního septa pravé komory (Durata 7F 7120Q/65 cm, St. Jude Medical, Inc., Minnesota, USA) a byl připojen původní defibrilátor. Parametry citlivosti a stimulace změ-
