TWIDDLERŮV SYNDROM – NEOBÝVKLÁ PŘÍČINA OVERSENSINGU VEDOUcí K INADEKVÁTNÍM VÝBOJŮM IMPLANTABILNÍHO KARDIOVERTERU- -DEFIBRILÁTORU

K. Židová, M. Novák, J. Lipoldová

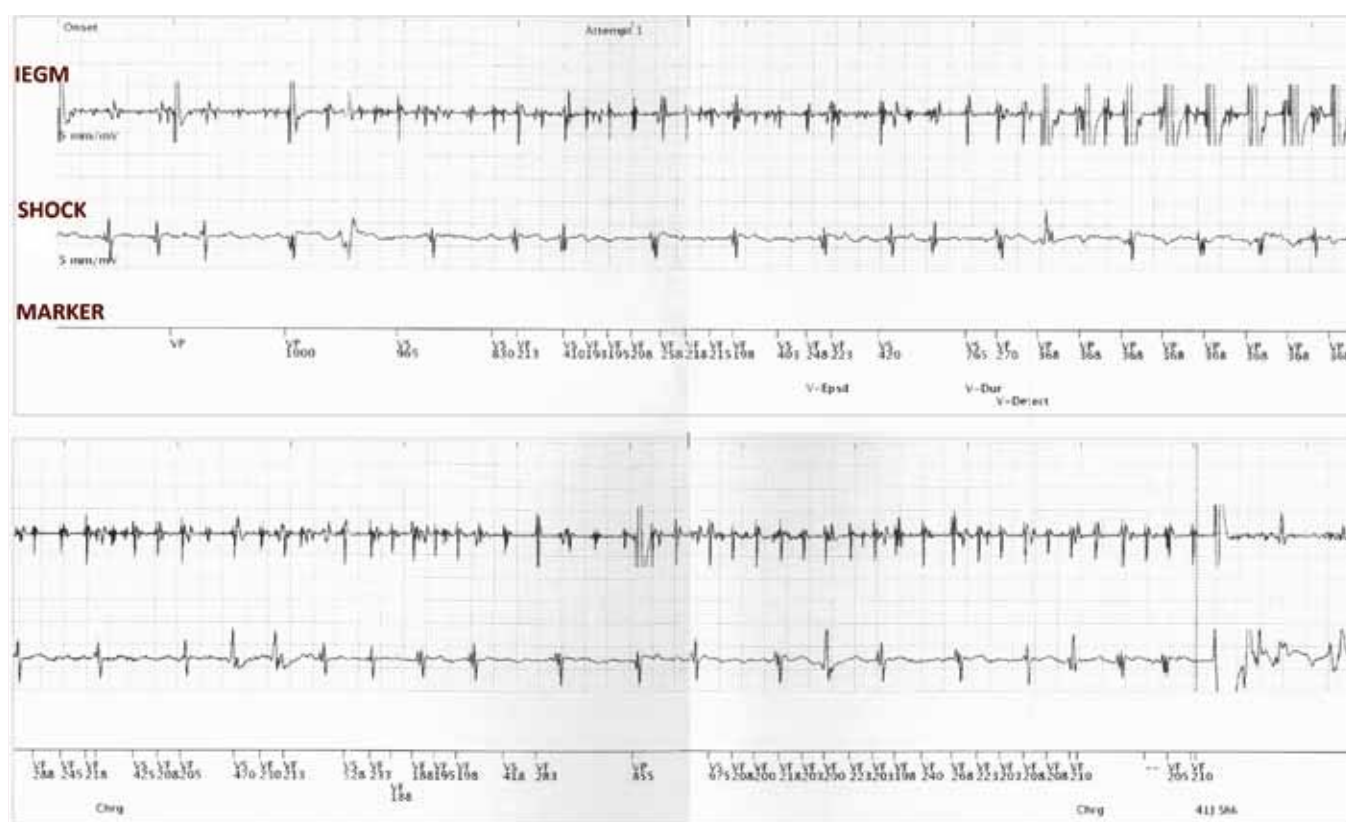
Obr. 2. Záznam události v zóně VF v paměti ICD: na intrakardiálním elektrogramu patrna porucha sensingu – undersensing R vln a současně intermitentní vnímání fibrilačních vln z pravé síně s falešnou detekcí komorové fibrilace řešené antitachykardickou stimulací a následným výbojem ICD. IEGM – intrakardiální elektrogram vnímaný defibrilační elektrodou, SHOCK – far-field IEGM – signál mezi cívkou defibrilační elektrody a pouzdem ICD, MARKER – markerový kanál zobrazující interpretaci IEGM implantabilním defibrilátorem (VS – vnímání vlastní fyziologické komorové aktivity, VF – vlastní aktivita v zóně komorové fibrilace, VP – komorová stimulace).

Po přehlédnutí intrakardiálních záznamů arytmií se u všech epizod jednalo o undersensing R vln a současně o intermitentní oversensing fibrilačních vln vedoucí k falešné detekci komorových arytmií (obr. 2, 3). Podezření na dislokaci defibrilační elektrody bylo verifikováno rentgenologicky – na rentgenovém snímku byla patrná dislokace elektrody, která se promítala do oblasti pravé síně a byla jednoznačně zkrácena (obr. 4). Již z rentgenového snímku bylo vysloveno podezření na Twiddlerův syndrom (v okolí generátoru ICD byli viditelné konvoluty tvořené povytaženou defibrilační elektrodou). Pacientka negovala manipulaci přístrojem v kapse nebo extenzivní fyzickou zátěž před přijetím.
