Ověření validity měření zubního kazu laserovým fluorescenčním přístrojem KaVo DIAGNOdent

Ságlová S., Černý D., Bednář P., Závodský P.

Stomatologická klinika LF UK a FN, Hradec Králové,
přednostka doc. MUDr. V. Hubková, CSc.

Prakt. zub. Léč., roč. 53, 2005, s. 42–48.

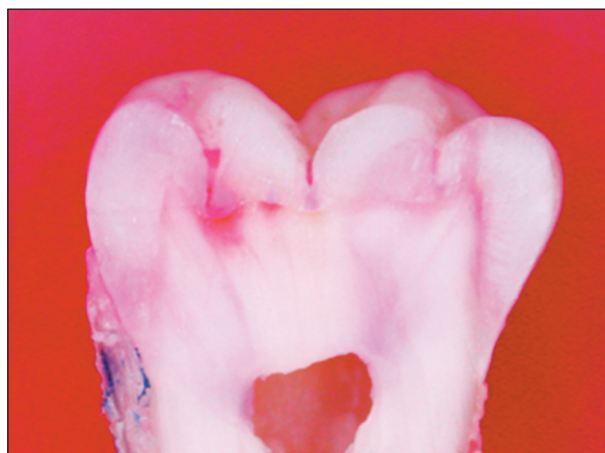
Obr. 3. Výřez z digitální fotografie řezné plochy zubu, kde jsou dvě detektorem obarvené léze nasedající na dentinosklovinnou hranici.

Fig. 3. A section of digital photography of the tooth cutting plane, where two lesions stained with the detector are superimposed to dentine-enamel border.

Digitální fotografie řezných ploch zubů jsme vyhodnotili pomocí počítačového programu Adobe Photoshop. Použitím funkce měřítko jsme zjistili největší vzdálenost průniku barevného detektoru dentinem na kolmici od dentinosklovinné hranice (tab. 2). Jako kaz dentinu byl na digitálních fotografiích označen stav, kdy byla rozpoznána detektorem kazu obarvená léze, která byla v kontaktu s dentinosklovinnou hranicí (obr. 3), pokud nebyla taková léze nalezena,

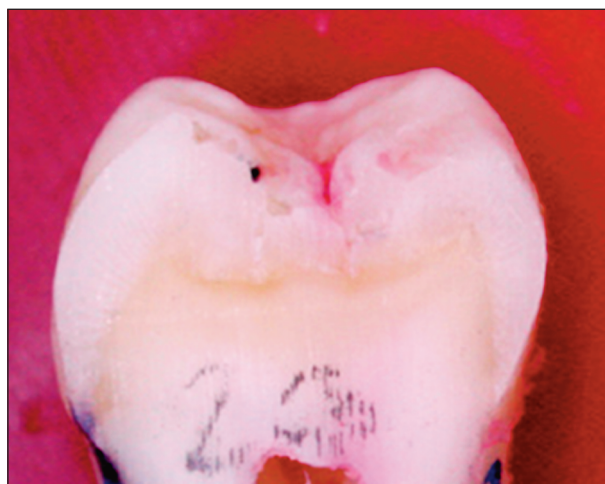
Obr. 4. Výřez z digitální fotografie řezné plochy zubu bez patrného kariézního postižení dentinu.

Fig. 4. A section of digital photography of the tooth cutting plane without apparent caries damage of dentine.

byla plocha označena jako bez nálezu kazu v dentinu (obr. 4).
