# Ověření validity měření zubního kazu laserovým fluorescenčním přístrojem KaVo DIAGNOdent

Ságlová S., Černý D., Bednář P., Závodský P.

Stomatologická klinika LF UK a FN, Hradec Králové,  
přednostka doc. MUDr. V. Hubková, CSc.

*Prakt. zub. Léč., roč. 53, 2005, s. 42–48.*

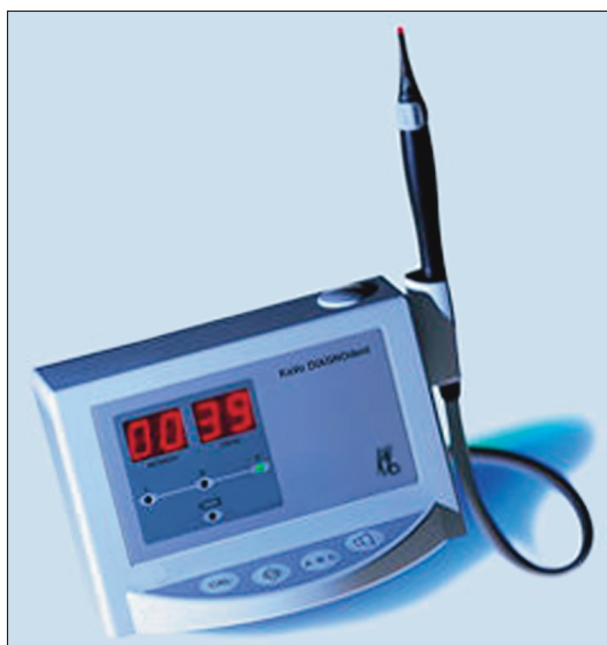
**Obr. 1. Laserový fluorescenční přístroj DIAGNOdent.**

**Fig. 1. Laser fluorescent apparatus DIAGNOdent.**

Diagnostický mechanismus laserové fluorescence je založen na zjištění, že kazem destruované zubní tkáň vedou ke zvýšení fluorescence některých vlnových délek. Mezi přístroje, které diagnostikují zubní kaz pomocí laseru, patří tzv. argonové lasery (QLF – quantitative laser fluorescence). Pracují s laserovým paprskem vlnové délky 488 nm. Jejich měření je limitováno malým průnikem laserového paprsku tvrdými zubními tkáněmi (dále jen TZT), řadově několik stovek mikrometrů [14]. Dalším zástupcem tohoto typu diagnostiky je laserový fluorescenční přístroj KaVo DIAGNOdent (obr. 1). Laserová dioda při-

stroje vyrábí pulzní světlo vlnové délky 655 nm, které je přiváděno pomocí koncovky na plochu zubu. Světlo ozáří destruované zubní tkáň, které vyvolají odraz světla se změnou vlnovou délkou. Světlo je vedeno vnější částí světlovodu zpět k přístroji. Detekční fotodioda změří množství odraženého světla změněné vlnové délky a vyhodnotí ji akusticky i číselnou hodnotou (-9 do 99) (obr. 2). Čím vyšší je hodnota, tím větší je poškození TZT. V dosud publikovaných studiích byla přesnost diagnostických schopností laserového fluorescenčního přístroje porovnávána s histologickým vyšetřením zubu nebo pomocí digitální techniky a speciálního počítačového programu, který detekuje určité struktury demine-

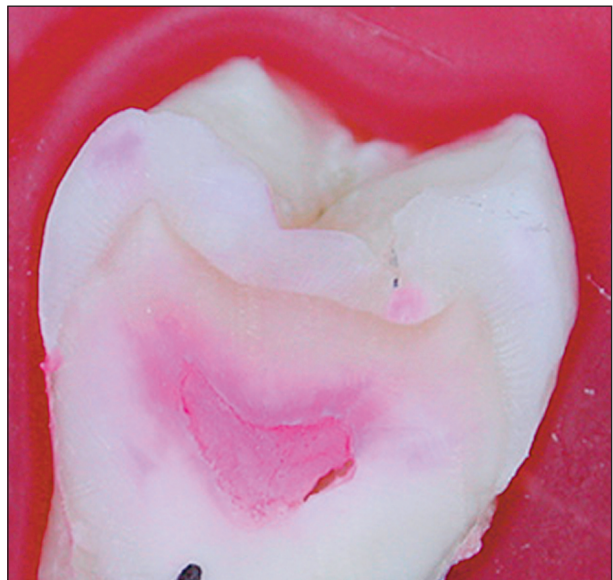
**Obr. 7. Obarvení obsahu dřeňové dutiny.**  
**Fig. 7. Staining of the content of pulp cavity.**

2. Obarvení obsahu kořenového systému (obr. 7).
3. Nejasná zbarvení dentinu, která nejsou v kontaktu s dentinosklovinnou hranicí (obr. 8).

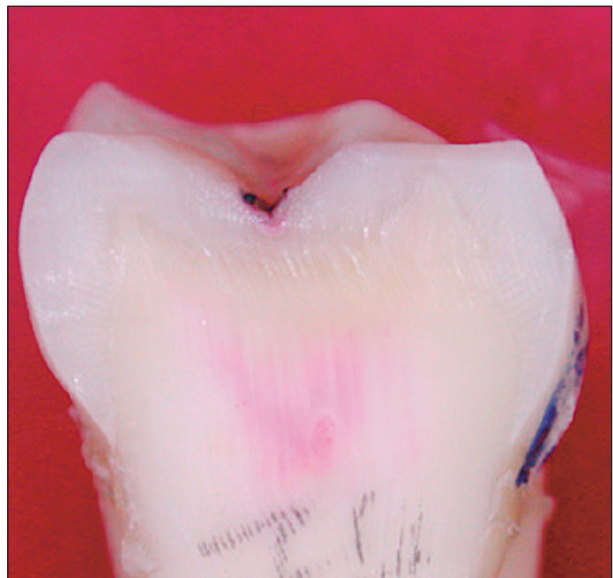
**Obr. 8. Zbarvení dentinu nejasné etiologie, které není v kontaktu s dentinosklovinnou hranicí.**  
**Fig. 8. Staining of dentine of uncertain etiology, which is not in contact with dentine-enamel border.**
