# Únos letadla OK ADN L410 Turbolet dne 8. 6. 1972 – soudnělékařské poznámky

## Hijacking of the aircraft OK ADN L410 TURBOLET on June 8, 1972 - Forensic Medical Notes

*Soud Lek 2021; 66(1): 11–16*

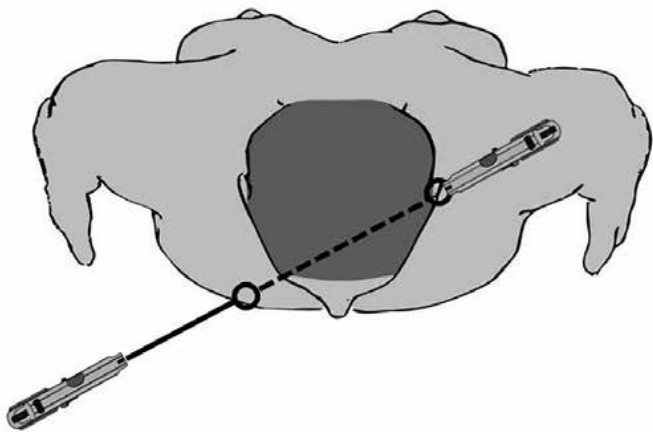
Při pitvě byly zjištěny stav po pitvě a pokročilá hniloba. Protože tato pitva byla provedena neúplně a protože část tkáně a pokožky z levé poloviny krku byla při ní odebrána a nebyla při přepitvání k dispozici, bylo možno rekonstruovat střelný kanál pouze neúplně (schéma 1 a 2). **Ten začíná otvorem v kůži umístěným 10 cm nad pravou prsní bradavkou, pokračuje doleva a lehce vzhůru podkožním vazivem a prsním svaalem, prochází 2. žebrem vpravo ve vzdálenosti 4,5 cm od hrudní kosti, dále pokračuje spodní a vnitřní stranou pravé klíční kosti a pod jejím skloubením s kostí hrudní, teče na přední straně chrupavky prstencové a první prstenec průdušnice a na spodní straně levý**

Schéma 2. Průběh střelného kanálu, pohled shora.

**lalok štítné žlázy, prochází na přední straně levé společné krkavice a pokračuje do prostoru levého kývače. Otvor výstřelu nebyl nalezen a nacházel se na levé polovině krku v místech, kde byla část pokožky při první pitvě odebrána. Směr kanálu průstřelu odprava doleva je z provedené pitvy patrný pouze z úlomků 2. žebra vpravo, který je vylomen směrem doleva a navnitř. Dále bylo při pitvě zjištěno zhmoždění levé plic, tečkovité výronky pod nitroblánou srdeční, krvácení v okolní tkáni podél průstřelu, dva krevní výrony do měkkých pokrývek lebních nad levým hrbolem čelním a oděrek na palcové hraně pravého předloktí, který jevit vitální reakci. Kromě pitevních řezů na hlavě a trupu byly nalezeny řezné rány v oblasti obou zápěstí, které však nejeví žádnou známku vitální reakce.**
