RARITNÍ PŘÍČINA DYSFUNKCE MECHANICKÉ AORTÁLNÍ CHLOPNĚ

I. Andršová, O. Ludka, J. Maňoušek

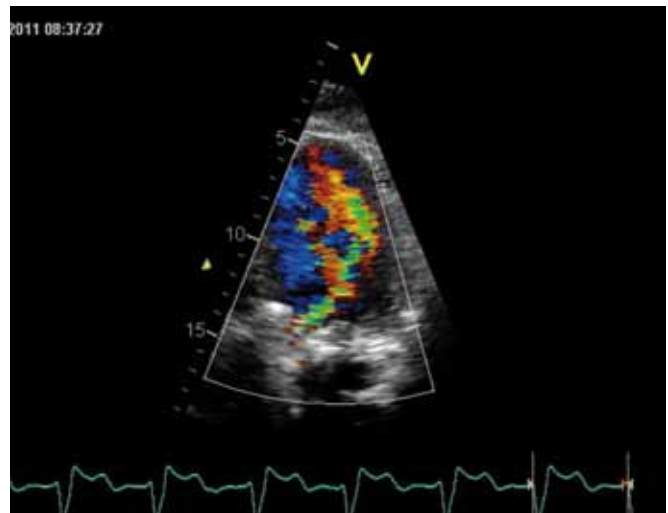
Obr. 2. Transtorakální echokardiografie. Významná aortální regurgitace z apikální čtyřdutinové projekce s aortou – CFM zobrazení.

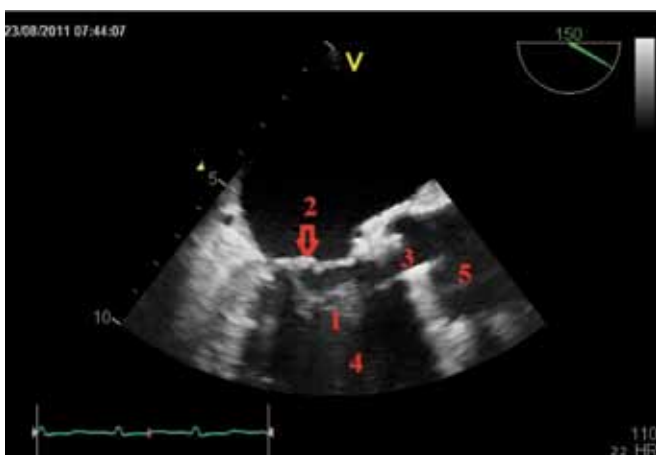
Obr. 3. Transesophageální echokardiografie. Echogenní útvar vycházející z mitrální chlopně vylající do LVOT. 1 – akcesorní závěsný aparát mitrální chlopně, 2 – mitrální chlopně, 3 – otevřená umělá aortální chlopně, 4 – levá komora, 5 – aorta

ního cípu mitrální chlopně v oblasti závěsného aparátu byl však detekován mobilní echogenní útvar velikosti až 27 mm vylající do výtokového traktu levé komory (LVOT) pod aortální chlopní protězu bez známek obstrukce LVOT (obr. 3, 4). V rámci diferenciální diagnostiky bylo pomýšeno na možnou trombotickou formaci i s ohledem na neúčinné vstupní INR a dále na eventuální vegetaci při infekční endokarditidě. Vzhledem k lokalizaci echogenního útvaru a absenci dalších klinických a paraklinických znaků infekční endokarditidy či trombotické komplikace byl útvar hodnocen jako akcesorní závěsný aparát mitrální chlopně. Pacient byl po přeléčení respiračního infektu přeložen na kardiochirurgické pracoviště k operačnímu výkonu, během kterého byla úspěšně odstraněna akcesorní šlašinka mitrální chlopně.

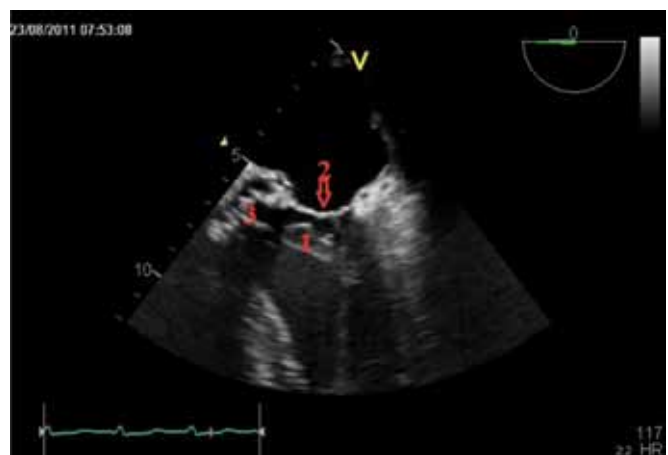
Obr. 4. Transesophageální echokardiografie. Echogenní útvar vycházející z oblasti mitrální chlopně vylající do LVOT. 1 – akcesorní závěsný aparát mitrální chlopně, 2 – mitrální chlopně, 3 – otevřená umělá aortální chlopně
