# Ověření validity měření zubního kazu laserovým fluorescenčním přístrojem KaVo DIAGNOdent

Ságlová S., Černý D., Bednář P., Závodský P.

Stomatologická klinika LF UK a FN, Hradec Králové,  
přednostka doc. MUDr. V. Hubková, CSc.

*Prakt. zub. Léč., roč. 53, 2005, s. 42–48.*

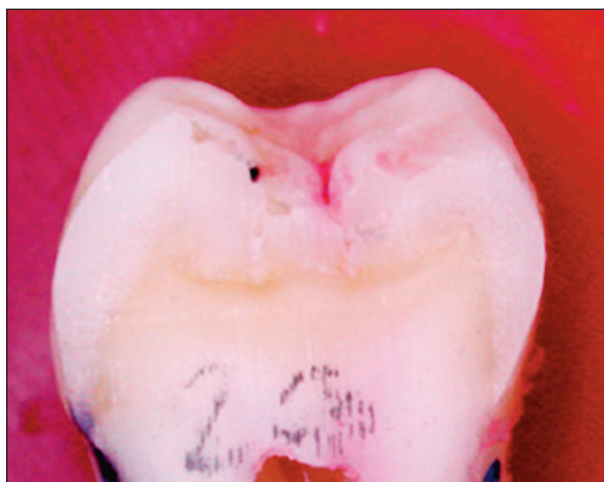
**Obr. 4. Výřez z digitální fotografie řezné plochy zubu bez patrného kariézního postižení dentinu.**

**Fig. 4. A section of digital photography of the tooth cutting plane without apparent caries damage of dentine.**

byla plocha označena jako bez nálezu kazu v dentinu (obr. 4).
