# Únos letadla OK ADN L410 Turbolet dne 8. 6. 1972 – soudnělékařské poznámky

## Hijacking of the aircraft OK ADN L410 TURBOLET on June 8, 1972 - Forensic Medical Notes

*Soud Lek 2021; 66(1): 11–16*

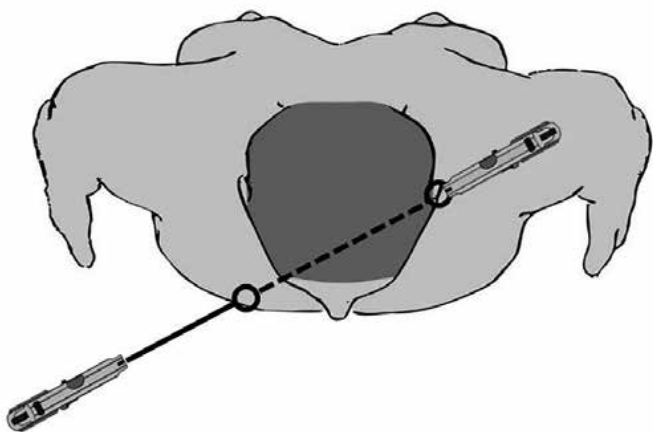
Při pitvě byly zjištěny stav po pitvě a pokročilá hniloba. Protože tato pitva byla provedena neúplně a protože část tkáně a pokožky z levé poloviny krku byla při ní odebrána a nebyla při přepitvání k dispozici, bylo možno rekonstruovat střelný kanál pouze neúplně (schéma 1 a 2). **Ten začíná otvorem v kůži umístěným 10 cm nad pravou prsní bradavkou, pokračuje doleva a lehce vzhůru podkožním vazivem a prsním svaalem, prochází 2. žebrem vpravo ve vzdálenosti 4,5 cm od hrudní kosti, dále pokračuje spodní a vnitřní stranou pravé klíční kosti a pod jejím skloubením s kostí hrudní, teče na přední straně chrupavky prstencové a první prstenec průdušnice a na spodní straně levý**

Schéma 2. Průběh střelného kanálu, pohled shora.

**lalok štítné žlázy, prochází na přední straně levé společné krkavice a pokračuje do prostoru levého kývače. Otvor výstřelu nebyl nalezen a nacházel se na levé polovině krku v místech, kde byla část pokožky při první pitvě odebrána. Směr kanálu průstřelu odprava doleva je z provedené pitvy patrný pouze z úlomků 2. žebra vpravo, který je vylomen směrem doleva a navnitř. Dále bylo při pitvě zjištěno zhmoždění levé plicе, tečkovité výronky pod nitroblánou srdeční, krvácení v okolní tkáni podél průstřelu, dva krevní výrony do měkkých pokrývek lebních nad levým hrbolem čelním a oděrek na palcové hraně pravého předloktí, který jevit vitální reakci. Kromě pitevních řezů na hlavě a trupu byly nalezeny řezné rány v oblasti obou zápěstí, které však nejevit žádnou známku vitální reakce.**
