Epidemiologické šetření v pěti ambulancích Kliniky zubního lékařství LF UP v Olomouci a FN Olomouc

Sedlatá Jurásková E., Matoušková I.: Epidemiological investigation in five dental offices of the Clinic of Dentistry, Faculty of Medicine, Palacký University, Olomouc and of the Olomouc University Hospital

Epidemiol. Mikrobiol. Imunol., 63, 2014, č. 1, s. 56–60

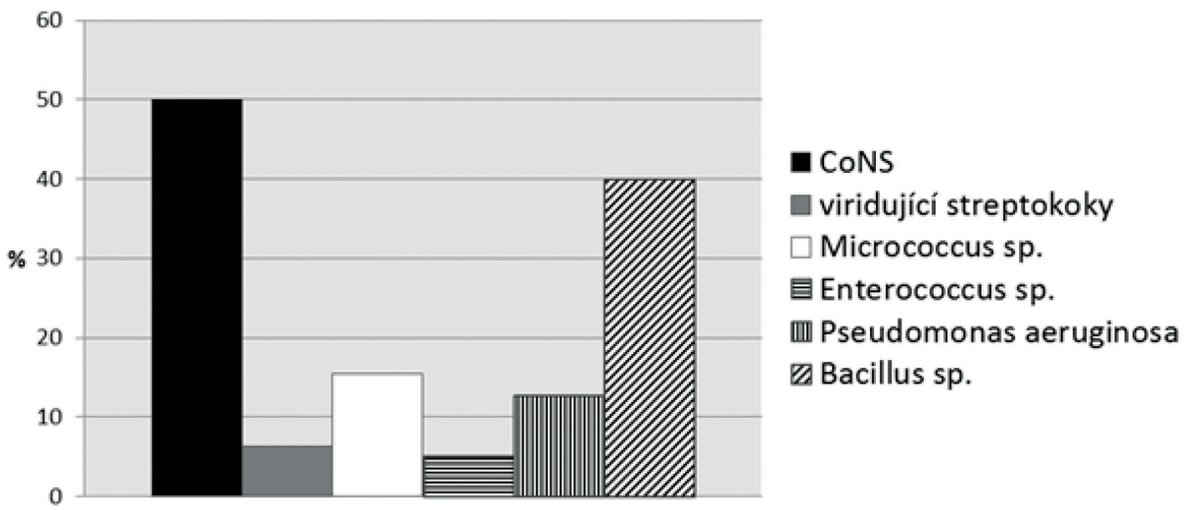
Ortodontická ambulance
Na této ambulanci bylo provedeno 110 stěrů, v 8 případech (tj. 7,3 %) byla kultivace negativní. Nejčastěji kultivačně prokázané byly koaguláza-negativní stafylokoky, byly identifikovány v 55 stěrech (50,0 %), rod *Bacillus* sp. byl prokázán ve 44 případech (tj. 40,0 %). Původce nemocničních infekcí *Pseudomonas aeruginosa* byl identifikován ve 14 případech (tj. 12,7 %). Kontaminoval všechny kontrolované výpusti plivátek stomatologické soupravy s křeslem.

Obr. 1 Procentuální zastoupení prokázaných mikrobů v prostorech ortodontické ambulance
Fig. 1 Percentage distribution of the microbes detected in dental offices
