TWIDDLERŮV SYNDROM – NEOBVYKLÁ PŘÍČINA OVERSENSINGU VEDOUCÍ K INADEKVÁTNÍM VÝBOJŮM IMPLANTABILNÍHO KARDIOVERTERU-DEFIBRILÁTORU

K. Židová, M. Novák, J. Lipoldová

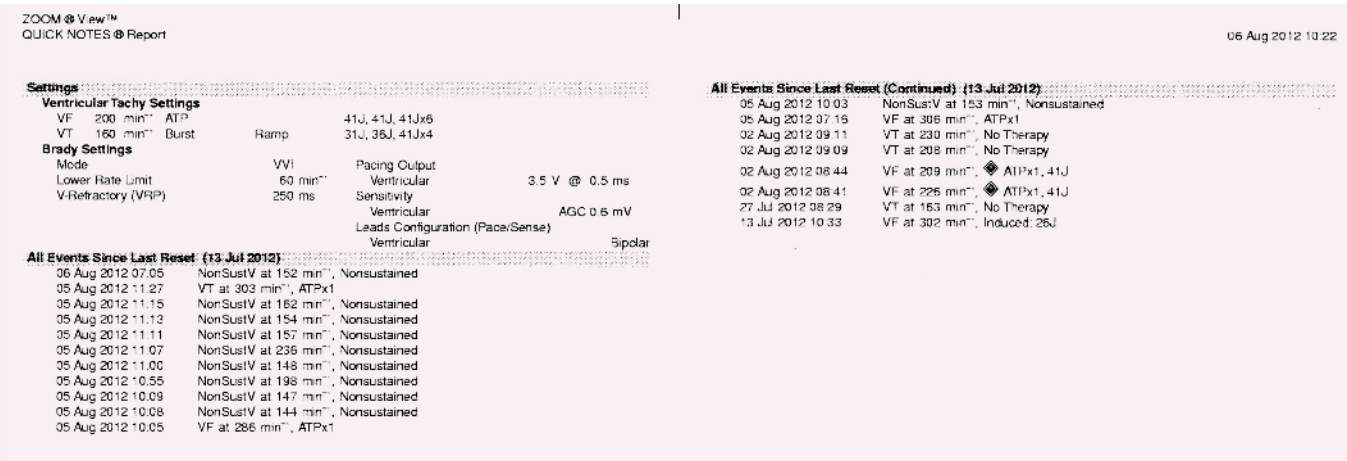
Obr. 1. Záznam arytmií v paměti ICD: opakované detekce komorových událostí do měsíce od implantace. NonSustV – nesetrvalá komorová tachykardie, VT – komorová tachykardie, VF – komorová fibrilace, ATP – antitachykardická stimulace.

Měsíc po výkonu byla pacientka vyšetřena pro dva výboje defibrilátoru, při interogaci přístroje byly zjištěny opakované epizody komorových arytmií (datovány od 14. dne od implantace) – čtyři epizody v zóně komorové fibrilace, další čtyři epizody v zóně komorové tachykardie a celkem deset epizod nesetrvalé komorové tachykardie (obr. 1). Epizody byly řešeny celkem dvěma výboji a pěti antitachykardickými stimulacemi. Při kontrole přístroje byla zjištěna absence sensingu R vln a inefektivní stimulace i při maximálním stimulačním výdeji, dále došlo k nárůstu stimulační impedance na 950 Ω z původní hodnoty 473 Ω, šoková impedance byla změřena 56 Ω.

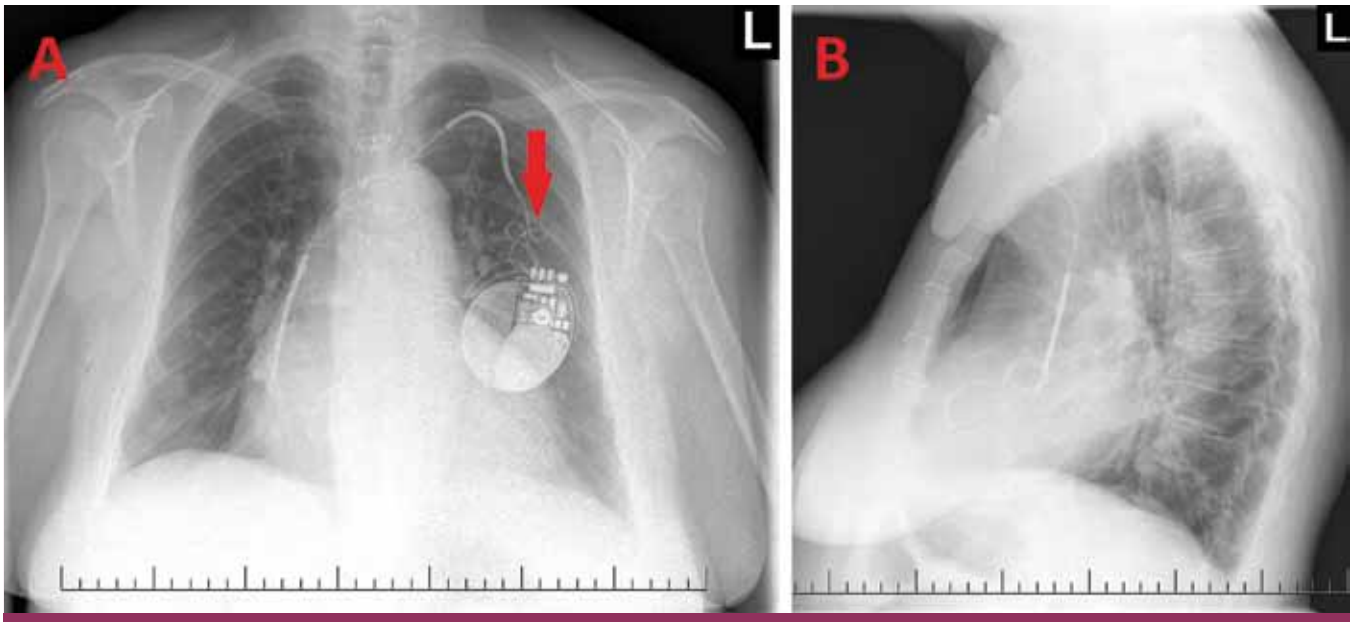
Obr. 4. Rentgenový snímek hrudníku – předozadní (A) a levý boční (B): patrná dislokace defibrilační elektrody, jejíž hrot se promítá do oblasti pravé srdeční síně. Šipka ukazuje na konvoluty vytvořené z povytažené elektrody v oblasti kapsy generátoru ICD.

Případ naší pacientky je možné označit jako Twiddlerův syndrom, opakovaná otočení generátoru ICD v kapse způsobila vytažení hrotu defibrilační elektrody do pravé srdeční síně prostřednictvím trakce, pro to svědčí přítomnost konvolutů vytvořených z povytažené elektrody v kapse generátoru, které byly patrné při chirurgické revizi. Pacientka negovala manuální přetáčení přístroje, k otáčení však mohlo dojít i nevědomě v nočních hodinách při relativně volné kapse ICD.

U pacientky byla druhý den provedena operační repozice, již po otevření relativně volné kapsy ICD bylo patrné, že defibrilační elektroda je zamotaná do četných smyček v okolí přístroje. Po odpojení generátoru ICD byla pod skiaskopickou kontrolou provedena repozice původní elektrody s umístěním do nové polohy v hrotu pravé komory. Výkon proběhl bez komplikací. Parametry citlivosti a stimulace změřené po zákroku byly příznivé – sensing R vlny 23–26 mV, stimulační práh 0,5 V při 0,5 ms, stimulační odpor 573 Ω a defibrilační odpor 41 Ω. Testování defibrilačního prahu bylo taktéž úspěšné, bylo ponecháno původní nastavení antitachykardických funkcí.
