# RARITNÍ PŘÍČINA DYSFUNKCE MECHANICKÉ AORTÁLNÍ CHLOPNĚ

I. Andršová, O. Ludka, J. Maňoušek

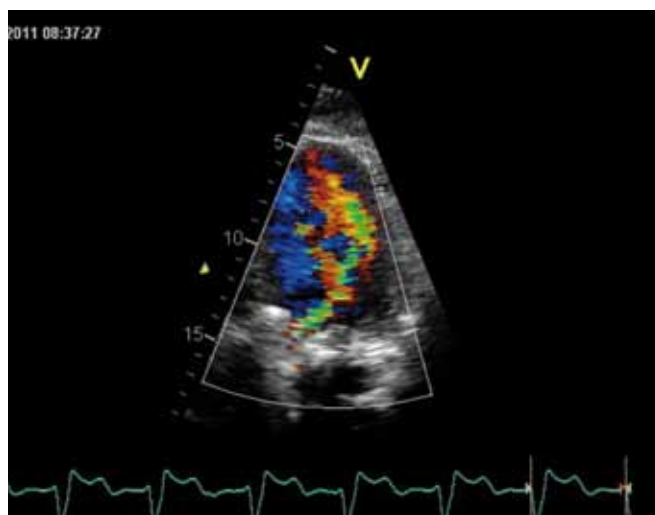
**Obr. 2. Transtorakální echokardiografie. Významná aortální regurgitace z apikální čtyřdutinové projekce s aortou – CFM zobrazení.**

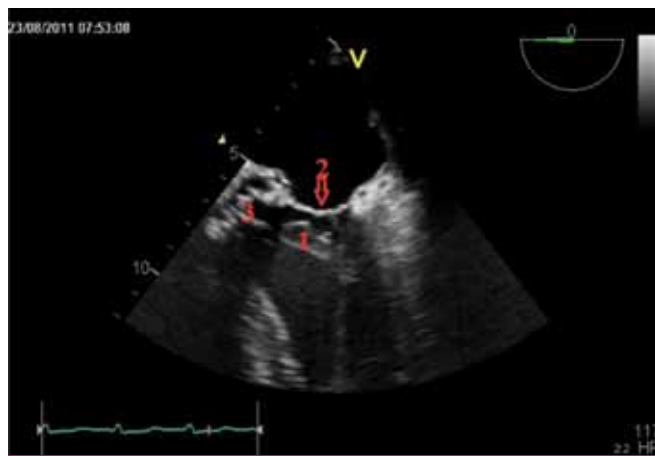
**Obr. 4. Transesophageální echokardiografie. Echogenní útvar vycházející z oblasti mitrální chlopně vylající do LVOT. 1 – akcesorní závěsný aparát mitrální chlopně, 2 – mitrální chlopně, 3 – otevřená umělá aortální chlopně**

ního cípu mitrální chlopně v oblasti závěsného aparátu byl však detekován mobilní echogenní útvar velikosti až 27 mm vylající do výtokového traktu levé komory (LVOT) pod aortální chlopní protězu bez známek obstrukce LVOT (obr. 3, 4). V rámci diferenciální diagnostiky bylo pomýšeno na možnou trombotickou formaci i s ohledem na neúčinné vstupní INR a dále na eventuální vegetaci při infekční endokarditidě. Vzhledem k lokalizaci echogenního útvaru a absenci dalších klinických a paraklinických znaků infekční endokarditidy či trombotické komplikace byl útvar hodnocen jako akcesorní závěsný aparát mitrální chlopně. Pacient byl po přeléčení respiračního infektu přeložen na kardiochirurgické pracoviště k operačnímu výkonu, během kterého byla úspěšně odstraněna akcesorní šlašinka mitrální chlopně.
