Hodnocení úspěšnosti ošetření u zlomenin kořene stálých zubů

Hecová H., Stehlíková J.

Stomatologická klinika LF UK a FN, Plzeň,
přednosta doc. MUDr. A. Zicha, CSc.

Prakt. zub. Lék., 53, 2005, č. 4, s. 77–81.

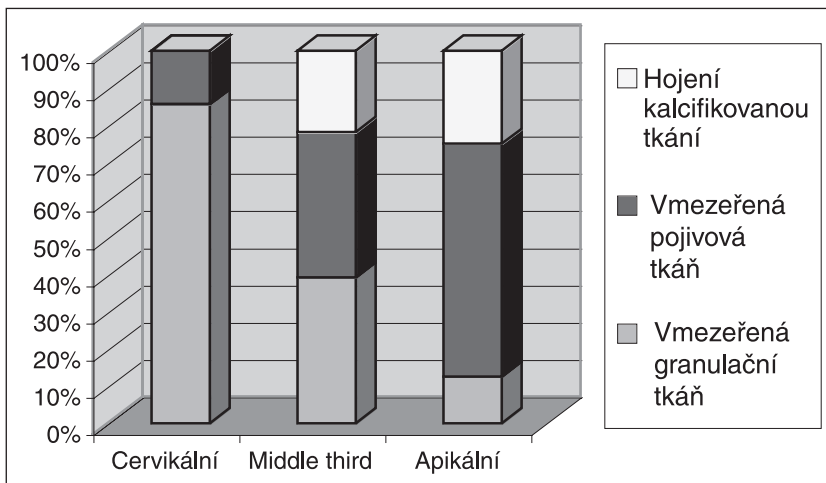
Graf 3. Způsob vyhojení fraktury zubního kořene.
Graph 3. Type of the healing after root fracture.

Hojení zlomeniny zubního kořene jsme u jednotlivých zubů zjišťovali na základě hodnocení kontrolních intraorálních snímků (graf 3).

V oblasti apikální se tvrdou mineralizovanou tkání vyhojilo 5 zubů (62,5 %), vmezeřením vaziva 2 zuby (25 %). K průniku granulační tkáně do linie lomu a ke vzniku rozsáhlého periapikálního ložiska došlo v 1 případě (12,5 %).

Ve střední třetině kořene se u 5 zubů (22 %) fragmenty spojily tvrdou mineralizovanou tkání. U 9 zubů (39 %) nastalo po endodontickém ošet-

ření vyhojení vmezeřením vaziva do lomné linie. Dle záznamů v dokumentaci ve všech 9 případech došlo k poúrazové nekróze zubní dřevě. Ke ztrátě zubů v důsledku průniku granulační tkáně do lomné linie došlo též u 9 zubů (39 %).

V cervikální třetině kořene byl průnik granulační tkáně do lomné linie a následná extrakce zjištěna u 12 zubů (86 %). Hojení tvrdou mineralizovanou tkání nebo vmezeřením vaziva v této lokalizaci nenastalo. Ve 2 případech (12 %) se však podařilo poraněný zub dlouhodobě uchovat po propojení obou fragmentů kovovým čepem (obr. 1).

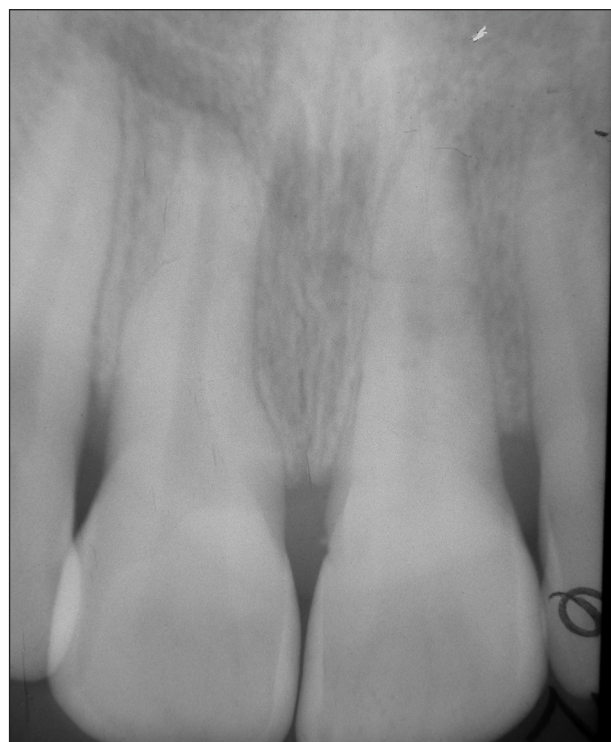
Obr. 2. Fraktura kořene zubu 21, apikální třetina.
Fig. 2. Root fracture of the tooth 21, apical third.

Obr. 3. Hojení kalcifikovanou tkání.
Fig. 3. Hard tissue healing.

menina kořene během několika týdnů kalcifikovanou tkání (obr. 2, obr. 3). Na vnitřní stěně lomené linie je produkován dentin, na zevním povrchu kořene se ukládá cement, jehož tvorba přetrvává i několik let.

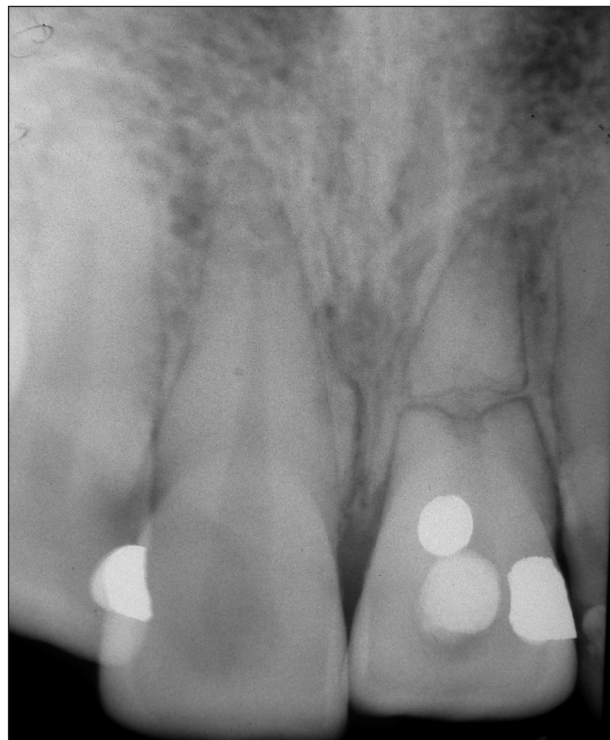
Obr. 5. Hojení vmezeřením vaziva.
Fig. 5. Connective tissue healing.

Obr. 4. Fraktura kořene zuby 21, střední třetina.
Fig. 4. Root fracture of the tooth 21, middle third.

Hojení vmezeřenou pojivovou tkání nastává též v případech, kdy zubní dřevě v koronálním fragmentu odumřela a postižený zub byl endodonticky ošetřován za použití hydroxidu vápenatého jako dočasné kořenové výplně (obr. 4, obr. 5). Na rentgenovém snímku lze v těchto případech pozorovat zaoblení hran v místě lomné linie [2, 5, 6].

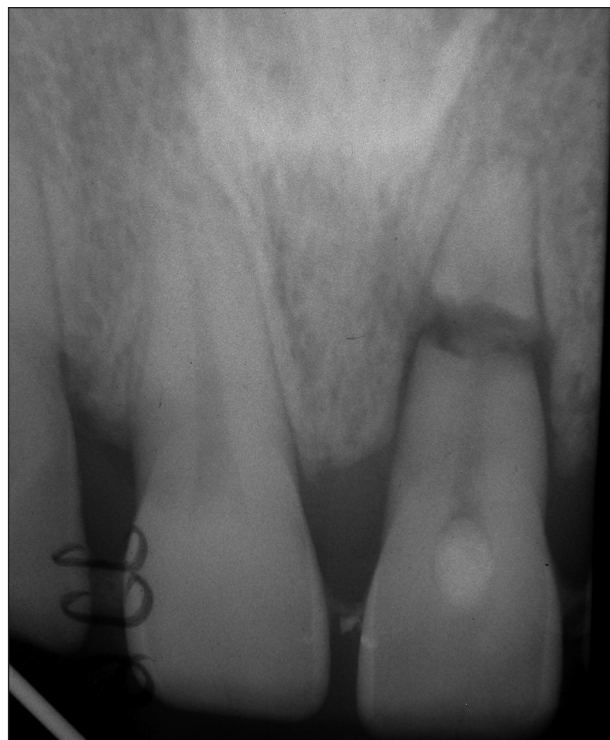
Obr. 6. Fraktura kořene zuby 21, cervikální třetina.
Fig. 6. Root fracture of the tooth 21, cervical third.

Obr. 7. Granulační tkáň v lomné linii.
Fig. 7. Granulation tissue in a line fracture.

Hlavní komplikací procesu hojení fraktur zubního kořene je bakteriální infekce, jež proniká k lomné linii z gangrenózní zubní dřevě nebo ze sulcus gingivalis. V těchto případech se prostor mezi fragmenty vyplní granulační tkání, jež způsobí resorpci lomných ploch kořene a vyvolá zánětlivou reakci v okolní alveolární kosti [4]. Lomná linie se rozšiřuje a postižený zub musí být extrahován (obr. 6, obr. 7).
