Hodnocení úspěšnosti ošetření u zlomenin kořene stálých zubů

Hecová H., Stehlíková J.

Stomatologická klinika LF UK a FN, Plzeň,
přednosta doc. MUDr. A. Zicha, CSc.

Prakt. zub. Lék., 53, 2005, č. 4, s. 77–81.

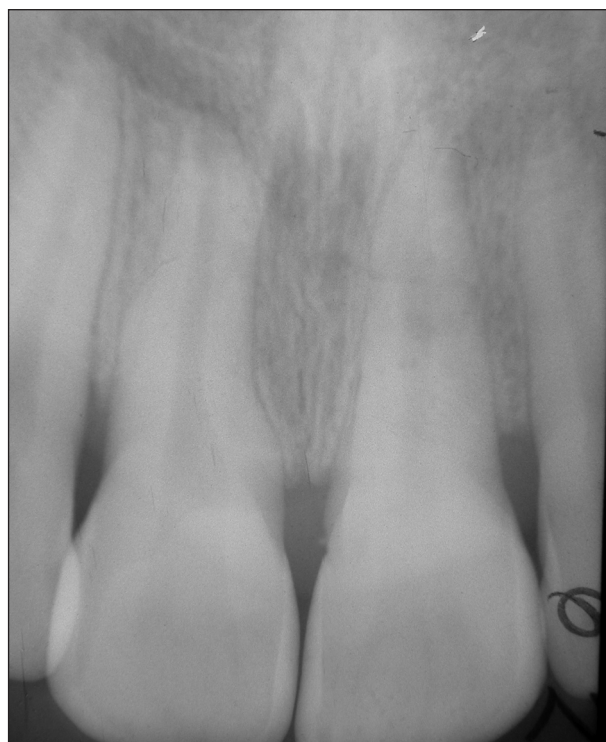
Obr. 2. Fraktura kořene zubu 21, apikální třetina.
Fig. 2. Root fracture of the tooth 21, apical third.

menina kořene během několika týdnů kalcifikovanou tkání (obr. 2, obr. 3). Na vnitřní stěně lomené linie je produkován dentin, na zevním povrchu kořene se ukládá cement, jehož tvorba přetrvává i několik let.

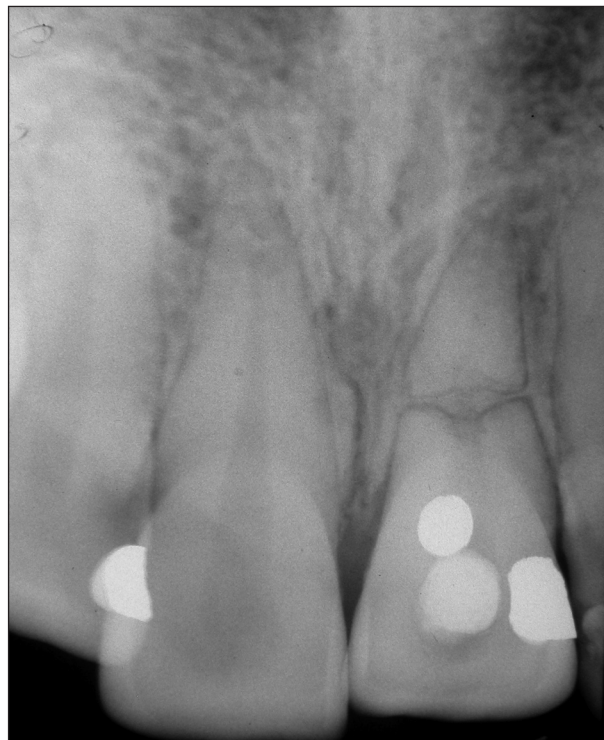
Obr. 5. Hojení vmezeřením vaziva.
Fig. 5. Connective tissue healing.

Hojení vmezeřenou pojivovou tkání nastává též v případech, kdy zubní dřevě v koronálním fragmentu odumřela a postižený zub byl endodonticky ošetřován za použití hydroxidu vápenatého jako dočasné kořenové výplně (obr. 4, obr. 5). Na rentgenovém snímku lze v těchto případech pozorovat zaoblení hran v místě lomné linie [2, 5, 6].

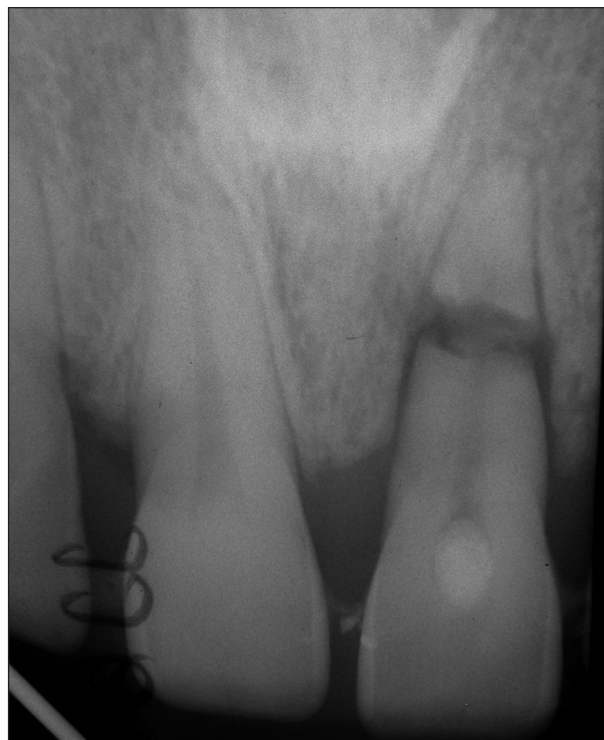
Obr. 6. Fraktura kořene zuby 21, cervikální třetina.
Fig. 6. Root fracture of the tooth 21, cervical third.

Hlavní komplikací procesu hojení fraktur zubního kořene je bakteriální infekce, jež proniká k lomné linii z gangrenózní zubní dřevě nebo ze sulcus gingivalis. V těchto případech se prostor mezi fragmenty vyplní granulační tkání, jež způsobí resorpci lomných ploch kořene a vyvolá zánětlivou reakci v okolní alveolární kosti [4]. Lomná linie se rozšiřuje a postižený zub musí být extrahován (obr. 6, obr. 7).
