Anatomické odchylky endodontu jako příčina neúspěchu endodontického ošetření

Anatomical Deviations of Endodontium as a Cause of Failure of Endodontic Treatment

Prakt. zub. Léč., roč. 55, 2007, č. 5. s. 79–82.

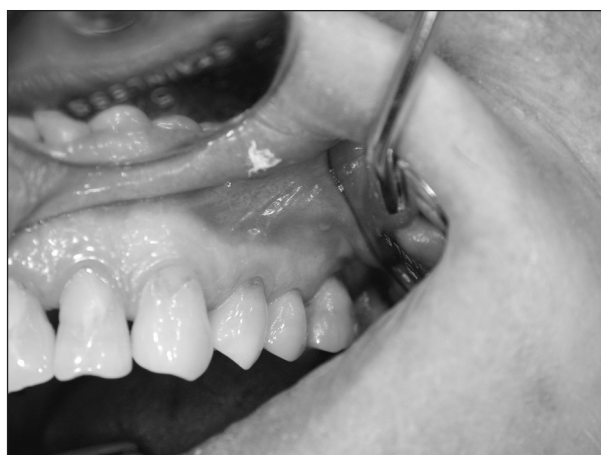
Druhým případem je 20letý pacient, který byl na naše oddělení odeslán ke zjištění příčiny opakujících se bolestivých obtíží v levém horním vestibulu. Při klinickém vyšetření jsme zjistili zduření v apikální oblasti zubů 25 a 26 (obr. 5).

Obr. 5. Opakovaná zduření v apikální oblasti u zubů 25, 26.

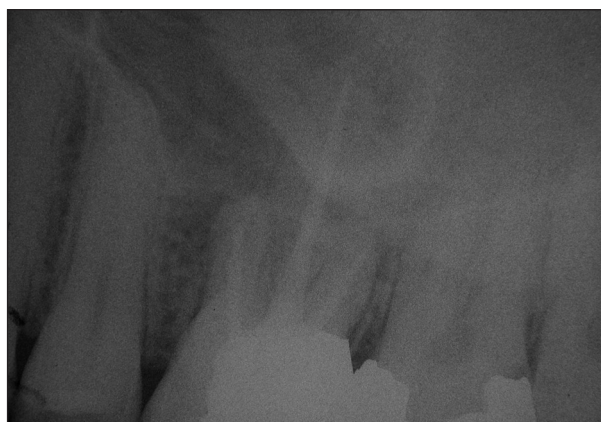
Obr. 6. Několik let stará kořenová výplň u zubu 26.

Chrup pacienta byl sanován, zuby byly pokleповě klidné, premoláry a druhý horní molár reagovaly vitálně. Zub 16 pozitivní reakci na chlad nevykázal, neboť byl ošetřen několik let starou kořenovou výplní (obr. 6). Jelikož vyšetření neprokázalo žádnou příčinu, vyslovili jsme podezření na možnost druhého kořenového kanálku v meziobukálním kořenu zubu 26. Tento kanálek jsme po odstranění amalgámové výplně také našli a po jeho ošetření zánětlivé obtíže u pacienta vymizely (obr. 7, obr. 8).

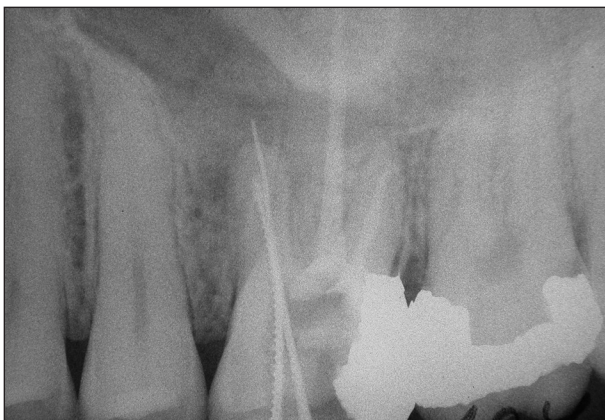
Obr. 7. Vyhledání druhého kořenového kanálku v meziobukálním kořenu zubu 26.

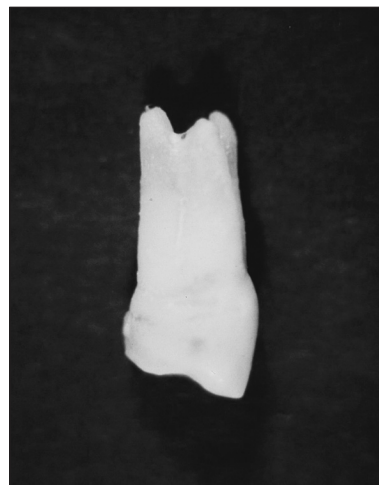
Pacient ve věku 49 let se dostavil na naši stomatologickou kliniku se žádostí o provedení extrakce zubu 14. Podle údajů pacienta byl tento první horní premolár po dobu 3 měsíců opakovaně uzavírán dočasnou kořenovou výplní a z důvodu bolesti a otoku opět otevírán. Jelikož se u pacienta již vyskytoval oboustranně zkrácený zubní oblouk, byla extrakce na základě žádosti pacienta provedena. Extrakce ukázala, že pravděpodobnou příčinou neúspěchu endodontického ošetření u zubu 14 byl neošetřený distobukální kořenový

Obr. 9. První horní premolár se třemi kořeny.

kanálek, který ústí samostatně na třetím kořenovém hrotu (obr. 9).
